# DISCOVERY

## WATER INGRESS MANUAL

## **REPARATURHANDBUCH FÜR WASSEREINBRÜCHE**

Dieses Handbuch versteht sich im Zusammenhang  
mit dem Bulletin Technik 76/18/97 für  
Garantiereparaturen.

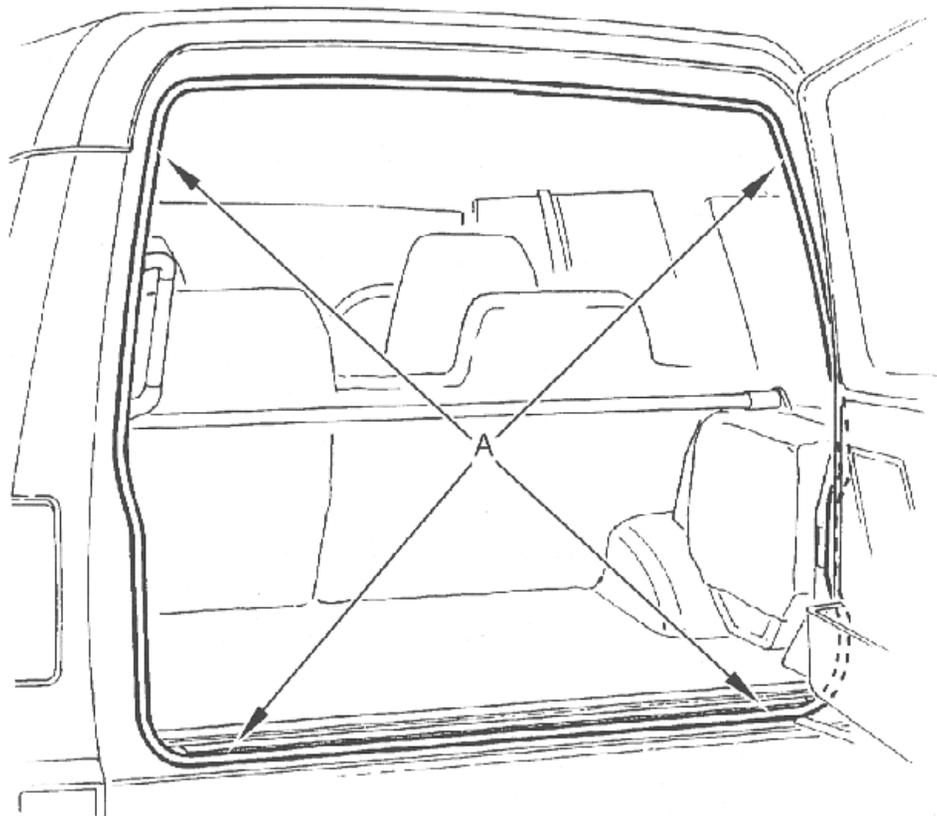
76M2794

**A. Vier Karosserienähte unter der Dichtung**

**Symptom** Wassereinbruch oben an der Innenseite der Hecktürdichtung.

1. Kontrollieren, daß die Hecktür unter geringem Kraftaufwand richtig schließt.
2. Falls deutliche Zwischenräume zwischen der Türdichtung und der geschlossenen Hecktür auftreten, die Tür neu richten, um ihre Abdichtung zu verbessern.
3. Den für den Wassereinbruch verantwortlichen Fahrzeugbereich austrocknen und anschließend die Spritzprüfung wiederholen.
4. Wenn das Leck dadurch nicht behoben wird, das Trittblech und die Türdichtung entfernen und den Türdichtungsfalz reparieren, indem Knicke und Verformungen geglättet werden.
5. Schwarze Scheibendichtmasse auf die 4 Karosserienähte aufbringen (siehe Abbildung oben).

6. Eine neue Türdichtung montieren (die alte Dichtung auf keinen Fall weiterverwenden).

7. Den für den Wassereinbruch verantwortlichen Fahrzeugbereich austrocknen und anschließend die Spritzprüfung wiederholen.

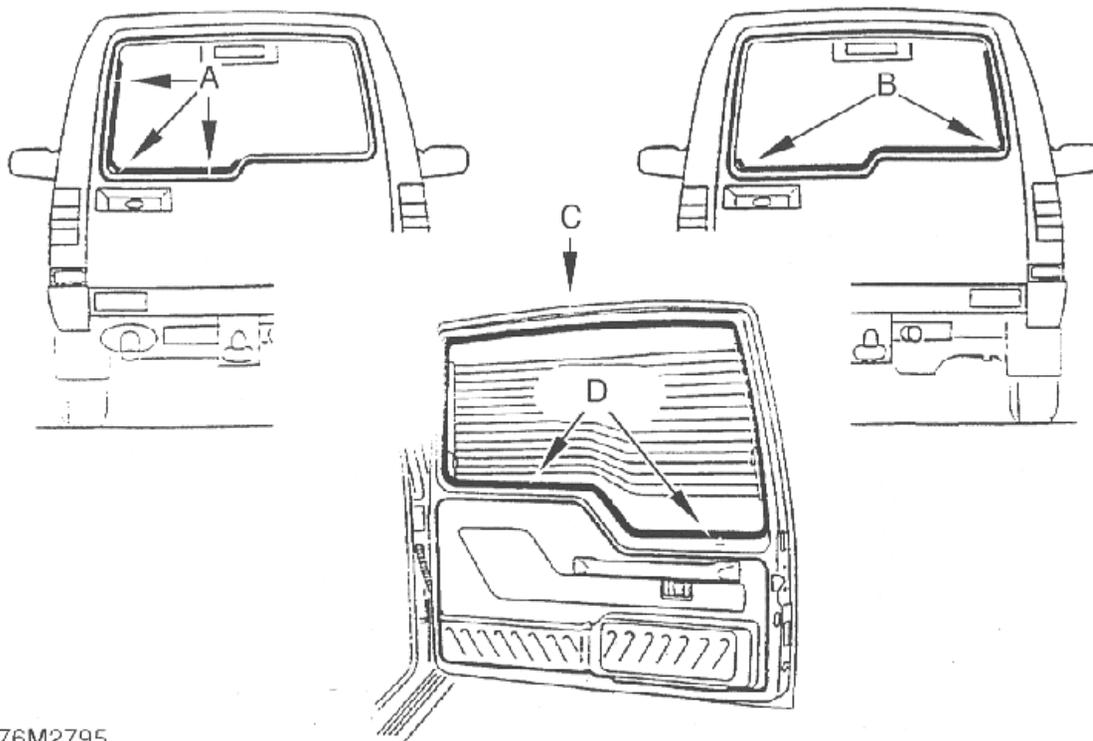
76M2795

- A. Abdichtende Bereiche - links
- B. Abdichtende Bereiche - rechts

- C. Türstopfen
- D. Kontrollstelle für Wassereinbruch

**Symptom** Wassereinbruch oben an Hecktürscheibendichtung.

1. Kontrollieren, ob der Türstopfen richtig sitzt. Nötigenfalls den Türstopfen austauschen oder wieder einbauen.
2. Den für den Wassereinbruch verantwortlichen Fahrzeugbereich austrocknen und anschließend die Spritzprüfung wiederholen.

3. Die Düse der Spritzpistole unter den Innenrand der Scheibendichtung führen und schwarze Scheibendichtmasse in einer durchgehenden Raupe aufbringen, etwa 10 cm unter der oberen linken Ecke der Heckscheibe beginnend, links an der Scheibe herunter, um die untere linke Ecke, am unteren Rand der Scheibendichtung entlang und bis etwa 7 cm die Schräge hinter dem Ersatzrad hoch.
4. Mit einem Lappen, der in Silikonentferner getupft wird, die überschüssige Dichtmasse abwischen.
5. Den für den Wassereinbruch verantwortlichen Fahrzeugbereich austrocknen und anschließend die Spritzprüfung wiederholen.

6. Das Ersatzrad entfernen und die Aufbringung der Dichtmasse unter dem Innenrand der Scheibendichtung wiederholen, etwa 10 cm unter der oberen rechten Ecke beginnend, rechts an der Türscheibe herunter und am unteren Rand der Türscheibe entlang.
7. Mit einem Lappen, der in Silikonentferner getupft wird, die überschüssige Dichtmasse abwischen.
8. Den für den Wassereinbruch verantwortlichen Fahrzeugbereich austrocknen und anschließend die Spritzprüfung wiederholen.

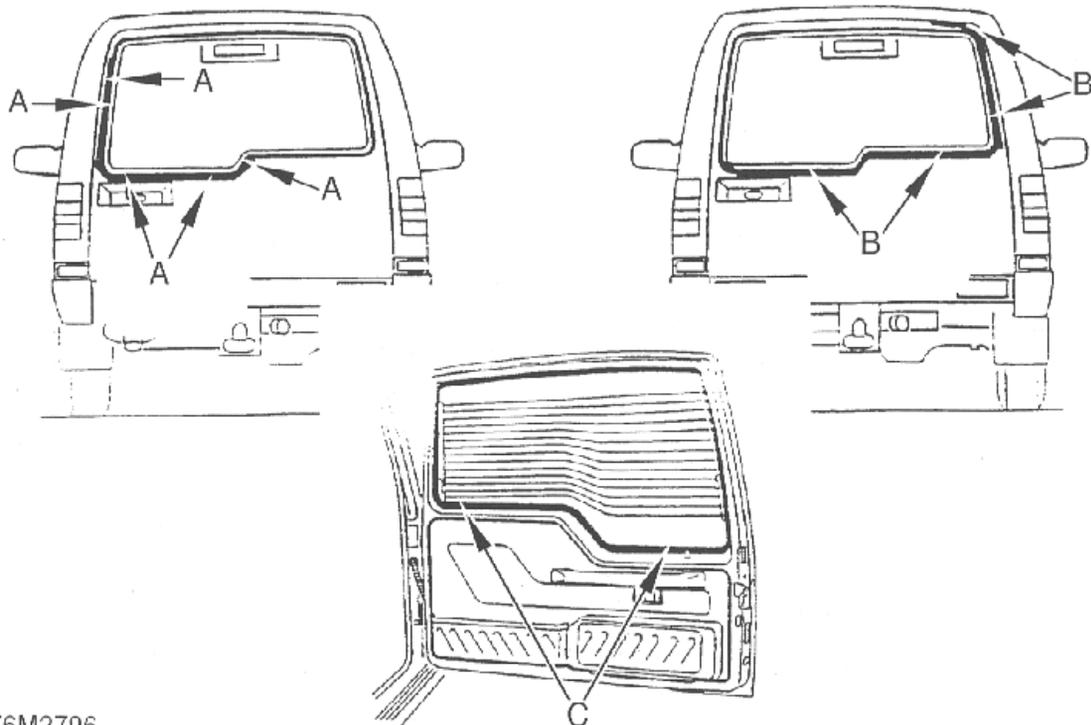
76M2796

- A. Abzudichtender Bereich - links
- B. Abzudichtender Bereich - rechts
- C. Kontrollstelle für Wassereintrich

**Symptom** Wassereintrich unten an Hecktürscheibendichtung.

1. Die Düse der Spritzpistole unter den äußeren Rand der Scheibendichtung führen und schwarze Scheibendichtmasse in einer durchgehenden Raupe aufbringen, etwa 10 cm unter der oberen linken Ecke der Heckscheibe beginnend, links an der Scheibe herunter, um die untere linke Ecke, am unteren Rand der Scheibendichtung entlang und bis etwa 7 cm die Schräge hinter dem Ersatzrad hoch.
2. Mit einem Lappen, der in Silikonentferner getupft wird, die überschüssige Dichtmasse abwischen.
3. Den für den Wassereintrich verantwortlichen Fahrzeugbereich austrocknen und anschließend die Spritzprüfung wiederholen.

4. Das Ersatzrad entfernen und die Aufbringung der Dichtmasse unter der Scheibendichtung wiederholen, etwa 10 cm unter der oberen rechten Ecke beginnend, rechts an der Tür herunter, um die Ecke und am unteren Rand der Türdichtung entlang.
5. Mit einem Lappen, der in Silikonentferner getupft wird, die überschüssige Dichtmasse abwischen.
6. Den für den Wassereintrich verantwortlichen Fahrzeugbereich austrocknen und anschließend die Spritzprüfung wiederholen.

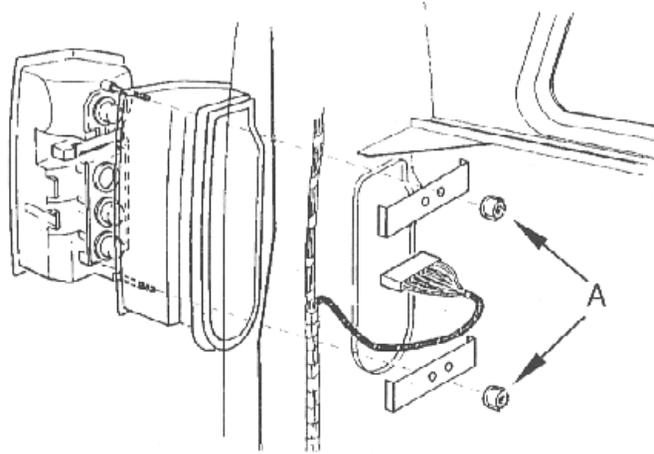
76M2797

A. Kunststoffmuttern

**Symptom** Wassereinbruch in die Heckleuchtengruppe.

1. Laderaumstufach vorn entfernen. Die beiden Zierclips an der Heckleuchtenabdeckung lösen und die beiden Schrauben entfernen. Die innere Heckleuchtenabdeckung kann nun entfernt werden, um die Heckleuchtengruppe freizulegen.
2. Die beiden Kunststoffmuttern zur Befestigung der Heckleuchtengruppe entfernen, damit die Gruppe ausgebaut werden kann.
3. Das Wasser aus der Lampe auslaufen lassen und die Lampe gründlich austrocknen, bevor sie wiedereingebaut wird.
4. Die Leuchtengruppe fest in die Karosserie eindrücken, während die beiden Kunststoffmuttern zur Befestigung angezogen werden.

5. Den für den Wassereinbruch verantwortlichen Fahrzeugbereich austrocknen und anschließend die Spritzprüfung wiederholen.
6. Falls immer noch Wasser in die Leuchtengruppe einbricht, ist die Leuchtengruppe auszutauschen.

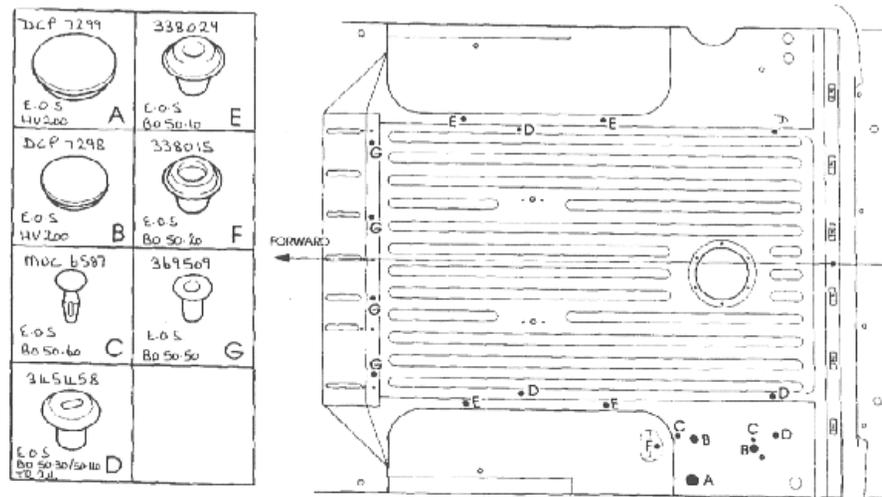
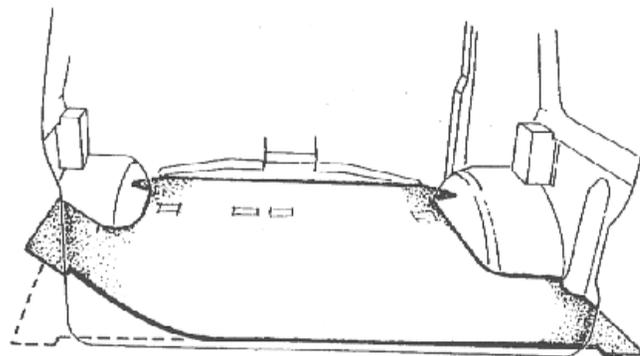
76M2801

**Symptom** Wassereinbruch durch das Bodenblech hinten

1. Hintere Trittleiste entfernen und Teppich aufschlagen.
2. Kontrollieren, daß die Bodenstopfen richtig montiert und nicht beschädigt sind. Beschädigte oder fehlerhafte Stopfen austauschen und unbeschädigte Stopfen mit schwarzer Dichtmasse abdichten.
3. Den für den Wassereinbruch verantwortlichen Fahrzeugbereich austrocknen und anschließend die Spritzprüfung wiederholen, bevor Teppich und Trittleiste wiederangebracht werden.

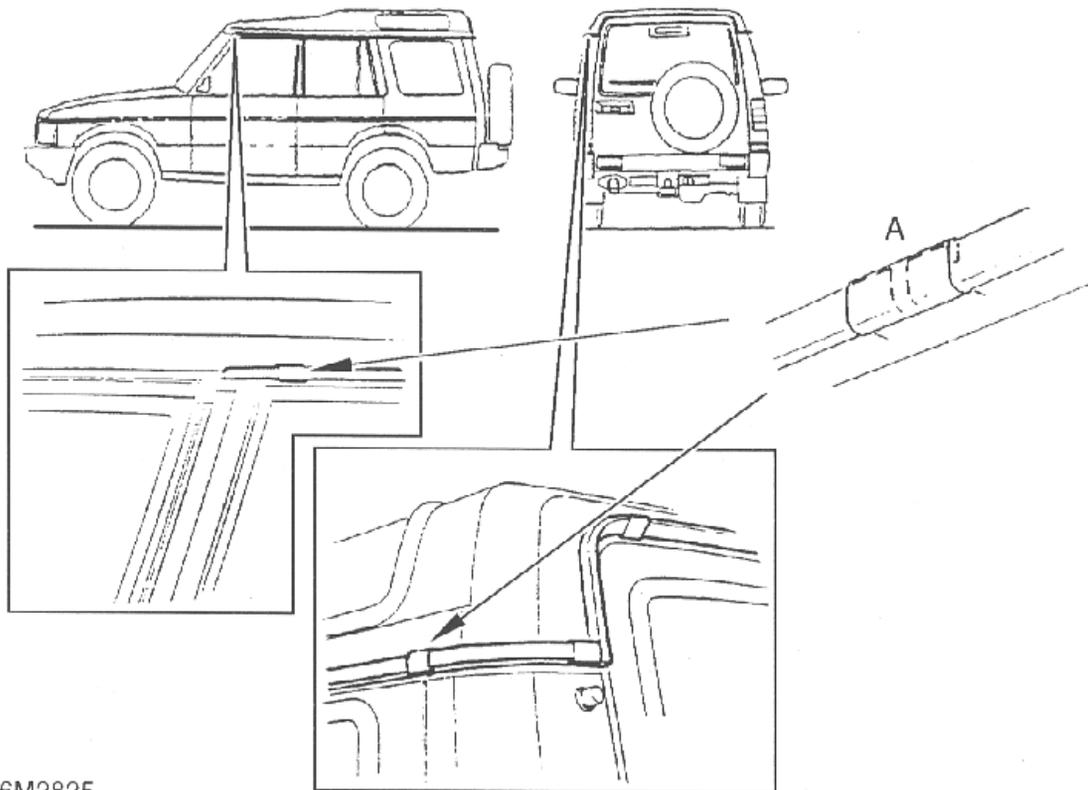
76M2825

A. Polyurethanband

**Symptom** Wassereinbruch am hinteren Lautsprecherpaneel oder der Dachfensterverkleidung.

1. Dachholm entfernen und Bereich um das PU-Klebeband mit weißer Dichtmasse abdichten (siehe Abbildung).
2. Mit einem Lappen, der in Silikonentferner getupft wird, die überschüssige Dichtmasse abwischen.
3. Am Dachholm entlang auf Nadellöcher prüfen. Nadellöcher mit weißer Dichtmasse füllen, aushärten lassen, beischleifen und Lack nachbessern.
4. Dachholm wieder montieren.
5. Den für den Wassereinbruch verantwortlichen Fahrzeugbereich austrocknen und anschließend die Spritzprüfung wiederholen.

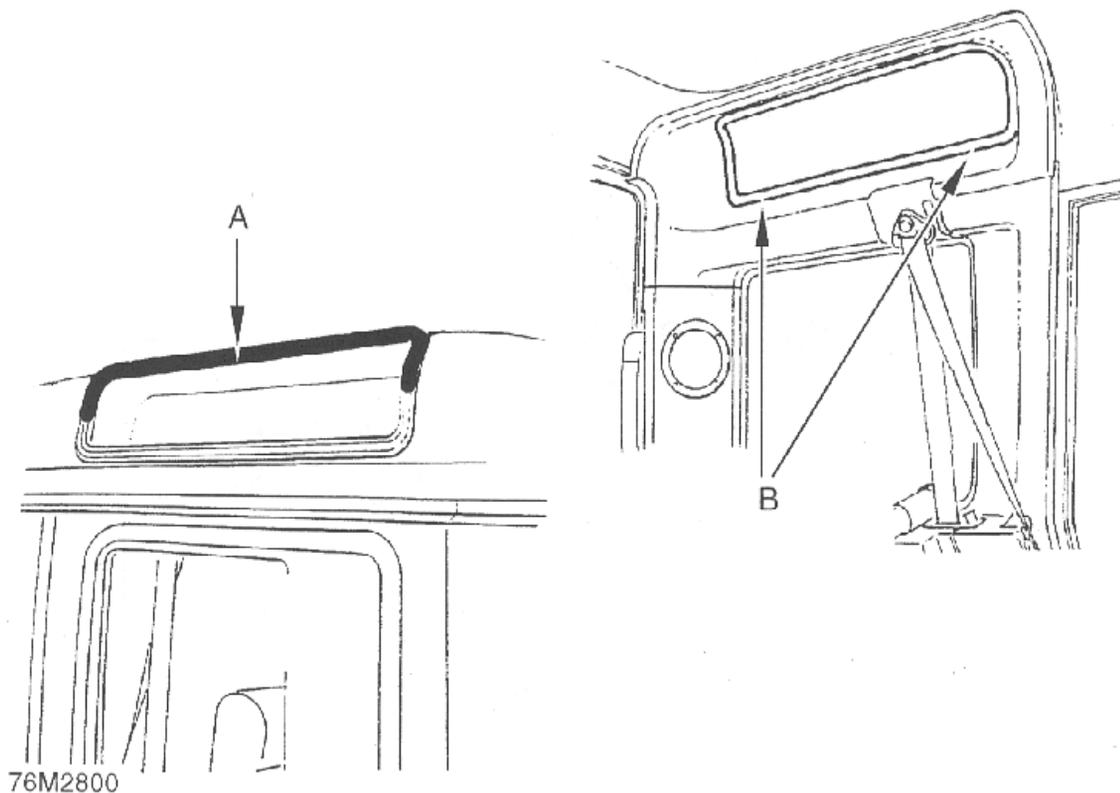
76M2800

- A. Abdichtender Bereich
- B. Wassereinbruch

**Symptom** Wassereinbruch durch E-Säule/Lautsprecher

1. Die Düse der Spritzpistole unter den Außenrand der Dachscheibendichtung führen und schwarze Scheibendichtmasse in einer durchgehenden Raupe aufbringen, 2-3 cm unter der oberen Ecke der Dichtung beginnend, um die Ecke, am oberen Rand der Dichtung entlang, um die andere obere Ecke herum und 2-3 cm auf dem anderen Seite der Dichtung herunter (siehe Abbildung).
2. Mit einem Lappen, der in Silikonentferner getupft wird, die überschüssige Dichtmasse abwischen.
3. Den für den Wassereinbruch verantwortlichen Fahrzeugbereich austrocknen und anschließend die Spritzprüfung wiederholen.
4. Wenn das Leck dadurch nicht behoben wird, die Dachscheibendichtung rundum völlig abdichten.

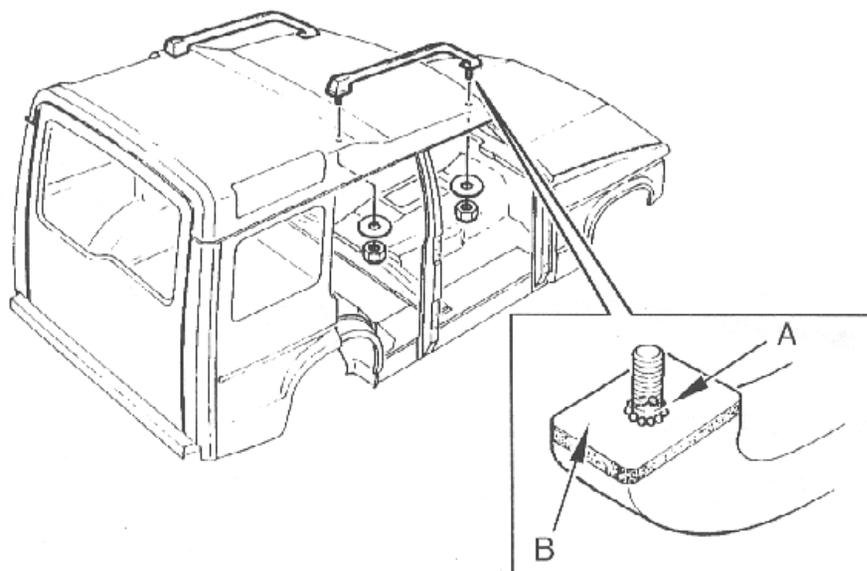
76M2799

- A. Durchgehende Dichtmassenraupe um die Stiftschrauben
- B. Schaumstoffpolster/Unterlegscheibe

**Symptom** Wassereinbruch durch E-Säule/Lautsprecher

3. Unter dem gelösten Himmel die Muttern zur Befestigung der Dachstreben mit Hilfe eines 13-mm-Steckschlüssels mit 22-28 Nm festziehen.
4. Den für den Wassereinbruch verantwortlichen Fahrzeugbereich austrocknen und anschließend die Spritzprüfung wiederholen.

7. Vor der Wiederanbringung des Himmels den für den Wassereinbruch verantwortlichen Fahrzeugbereich austrocknen und anschließend die Spritzprüfung wiederholen.

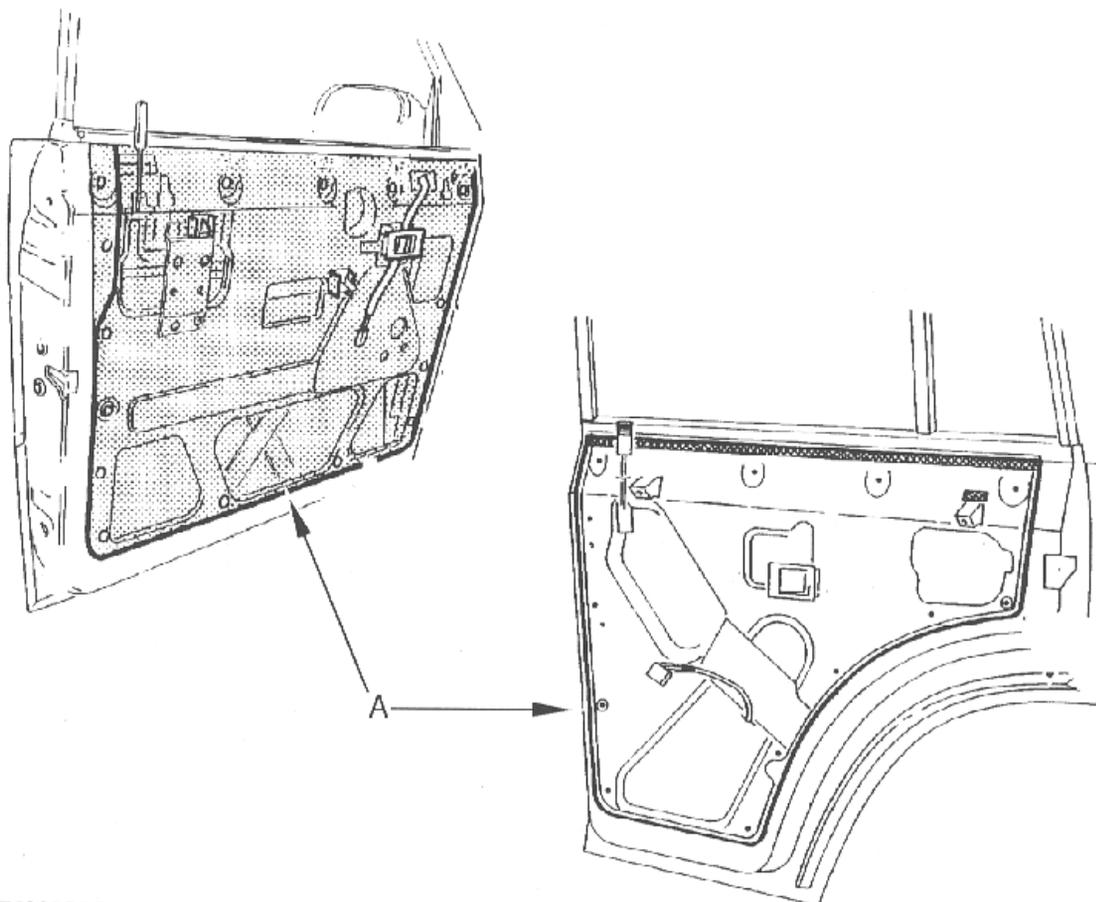
76M2802

A. Mit Butylband abdichten

**Symptom** Wassereinbruch unten an der Türverkleidung.**Behebung**

1. Türverkleidung entfernen und Dämmfolie auf Risse und schlechte Abdichtung untersuchen. Risse mit schwarzem 25-mm- Textilband reparieren.
2. Dämmfolie nach Bedarf neu abdichten, wobei darauf zu achten ist, daß zwischen Türhaut und Butyl an der Dämmfolie eine zuverlässige Abdichtung hergestellt wird.
3. Den für den Wassereinbruch verantwortlichen Fahrzeugbereich austrocknen und anschließend die Spritzprüfung wiederholen.

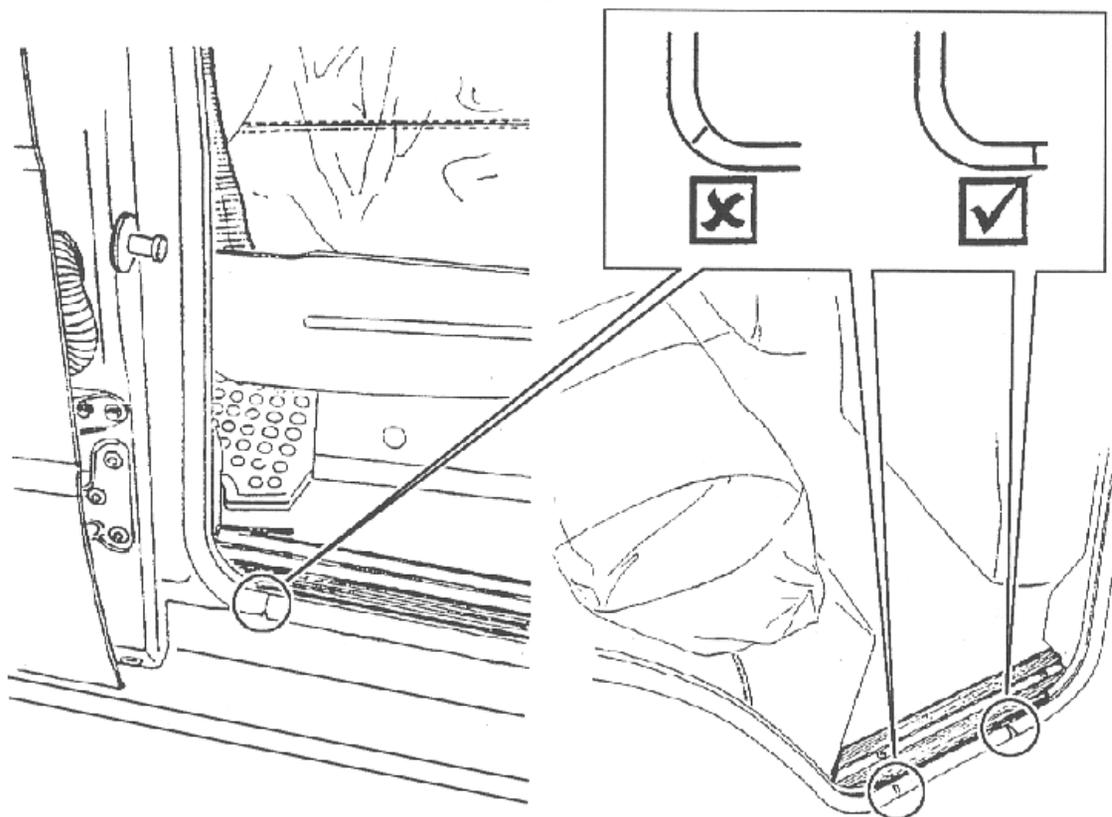
76M2803

**Symptom** Wassereintritt unten an der Tür zum Trittblech.

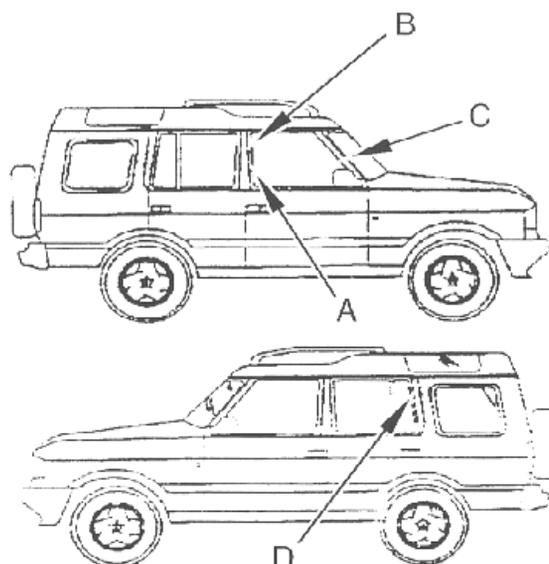
76M2804

**Symptom** Wassereinbruch an der Türgürteldichtung.

1. Bei offener Tür und geöffnetem Fenster den Türrahmen 2 mm nach innen biegen, um den Druck auf die Türdichtung zu erhöhen.
2. Bei geschlossener Tür dann die Rahmenprofile an der A- und B- Säule prüfen, um sicherzustellen, daß der Rahmen innerhalb der angegebenen Toleranzen liegt.
3. Den für den Wassereinbruch verantwortlichen Fahrzeugbereich austrocknen und anschließend die Spritzprüfung wiederholen.

4. Wie bei den Vordertüren, nur daß die C- und D-Säule zu prüfen sind.
5. Den für den Wassereinbruch verantwortlichen Fahrzeugbereich austrocknen und anschließend die Spritzprüfung wiederholen.

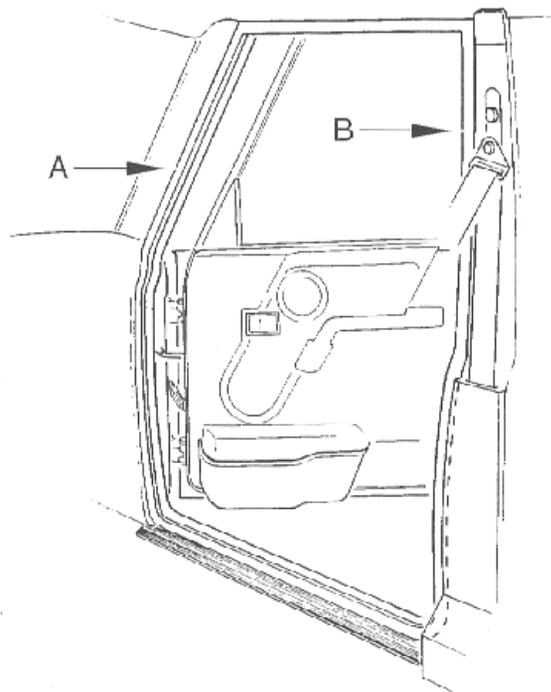
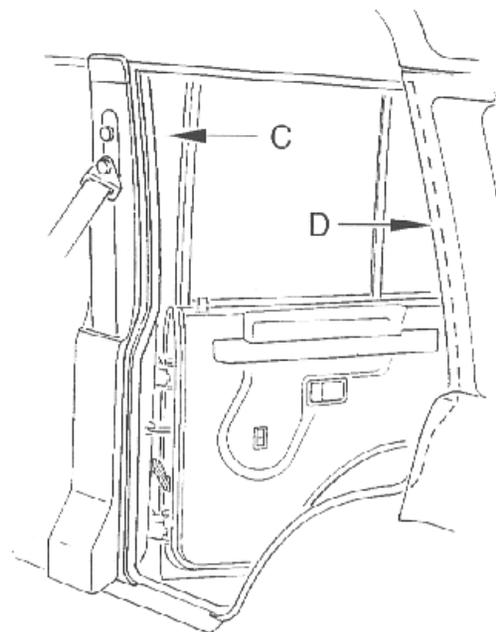
76M2805

- A. A-Säule
- B. B-Säule

- C. C-Säule
- D. D-Säule

**Symptom** Wassereinbruch unter der Türdichtung.

1. A-Säulenverkleidung lösen und Hochtöneranschlüsse trennen.
2. Wassereinbruchstelle austrocknen und Spritzprüfung wiederholen, um die Stelle genau zu ermitteln.
3. Türdichtung lösen und Falz richten/reparieren, um Knicke, Verformungen oder Punktschweißgrate zu entfernen.
4. Die Naht zwischen A-Säulenfalz und Dachfalz mit schwarzer Dichtmasse füllen.
5. Etwaige Lackschäden reparieren.
6. Schwarzes 25-mm-Textilband auf die Naht kleben und Türdichtung wiederanbringen.

7. Wassereinbruchstelle austrocknen und Spritzprüfung wiederholen, um sicherzustellen, daß das Leck abgedichtet ist, bevor die Verkleidung wieder eingebaut wird.

8. Türdichtung lösen und Falz richten/reparieren, um Knicke, Verformungen oder Punktschweißgrate zu entfernen.
9. Die Naht zwischen Säulenfalz und Dachfalz mit schwarzer Dichtmasse füllen.
10. Etwaige Lackschäden reparieren.
11. Schwarzes 25-mm-Textilband auf die Naht kleben (siehe Abbildung oben) und Türdichtung wiederanbringen.
12. Den für den Wassereinbruch verantwortlichen Fahrzeugbereich austrocknen und anschließend die Spritzprüfung wiederholen, um die Stelle genau zu ermitteln.

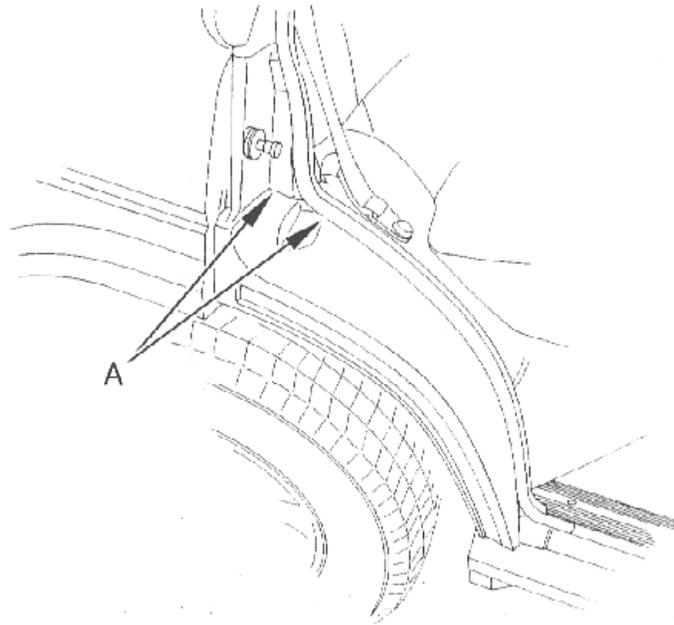
76M2807

A. Naht

**Symptom** Wassereinbruch durch den Radlauf auf den Teppich

1. Dichtung von Falz entfernen (siehe Abbildung).
2. Falz richten, um Knicke, Verformungen oder Punktschweißgrate zu entfernen.
3. Die Radlaufnaht mit weißer Dichtmasse füllen und aushärten lassen.
4. Etwaige Lackschäden reparieren.
5. Aushärten lassen und schwarzes Textilband über den Falz kleben.
6. Türdichtung wiederanbringen.
7. Den für den Wassereinbruch verantwortlichen Fahrzeugbereich austrocknen und anschließend die Spritzprüfung wiederholen.

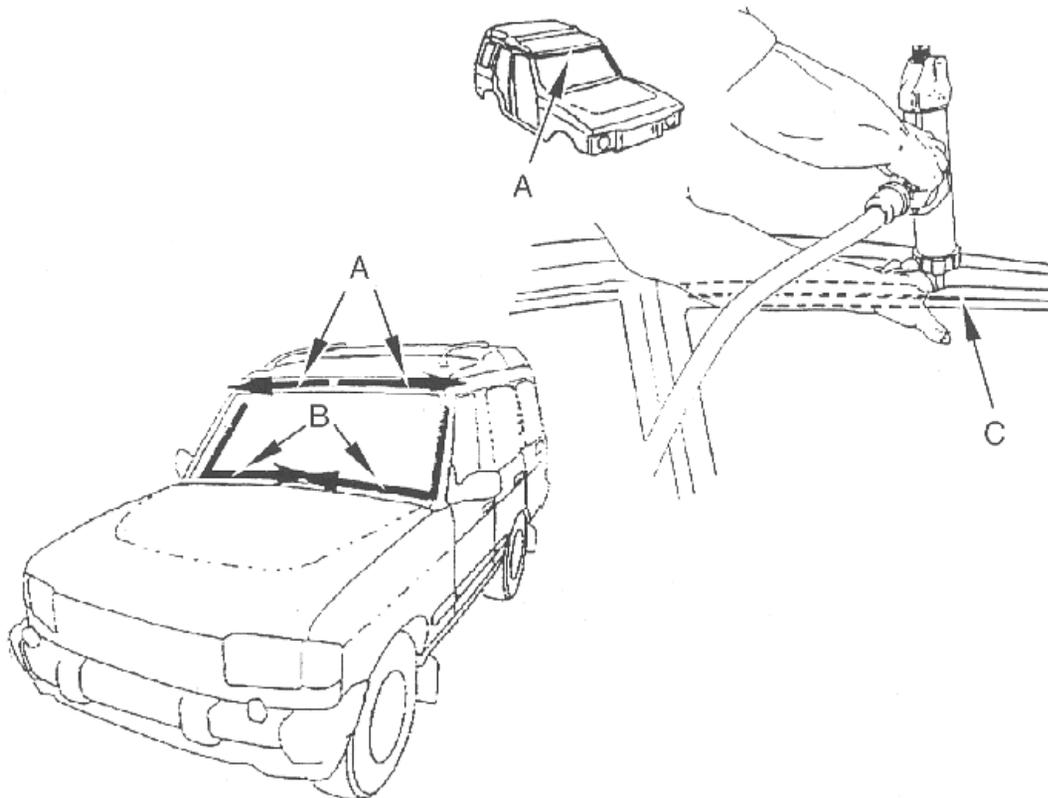
76M2808

- A. Spur vom Außenrand der Windschutzscheibendichtung
- B. Spur vom Innenrand der Windschutzscheibendichtung
- C. Mittellinie

**Symptom** Wassereinbruch an der Windschutzscheibe

2. Mit einem Lappen, der in Silikonentferner getupft wird, die überschüssige Dichtmasse abwischen.
3. Den für den Wassereinbruch verantwortlichen Fahrzeugbereich austrocknen und anschließend die Spritzprüfung wiederholen.

5. Mit einem Lappen, der in Silikonentferner getupft wird, die überschüssige Dichtmasse abwischen.
6. Den für den Wassereinbruch verantwortlichen Fahrzeugbereich austrocknen und anschließend die Spritzprüfung wiederholen.

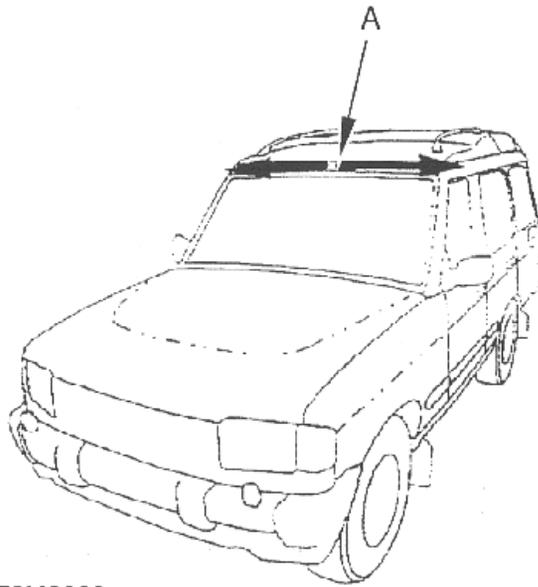
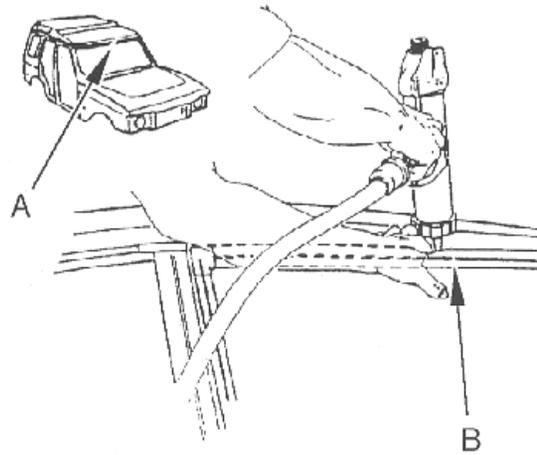
76M2809

- A. Aufbringung der Dichtmasse
- B. Mittellinie

**Symptom** Wassereinbruch am Hochtöner in der A-Säule.

1. Die Düse in der Mitte unter den äußeren oberen Rand der Windschutzscheibendichtung führen und schwarze Scheibendichtmasse in einer durchgehenden Raupe aufbringen, von der Mitte bis zur oberen linken Ecke. Ebenso auf der rechten Seite vorgehen of the windscreen.
2. Mit einem Lappen, der in Silikonentferner getupft wird, die überschüssige Dichtmasse abwischen.
3. Den für den Wassereinbruch verantwortlichen Fahrzeugbereich austrocknen und anschließend die Spritzprüfung wiederholen.

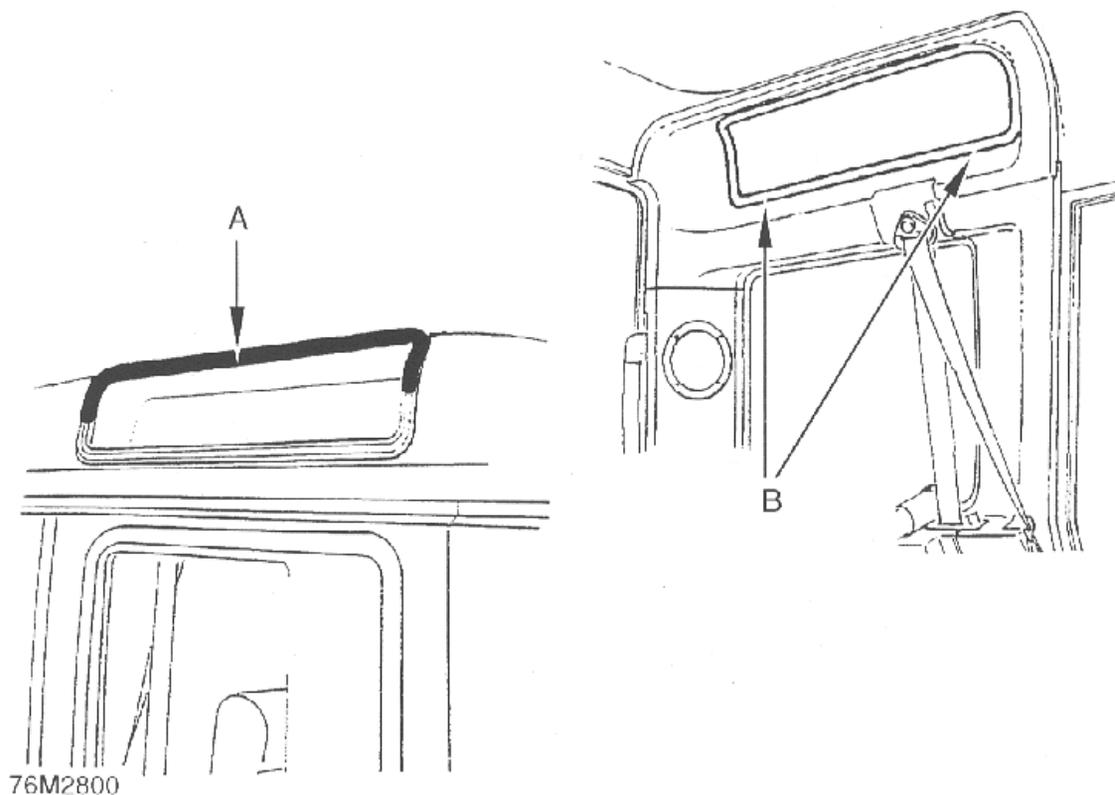
- A. Abdichtender Bereich  
B. Wassereinbruch

**Symptom** Wassereinbruch durch E-Säule/Lautsprecher

1. Die Düse der Spritzpistole unter den Außenrand der Dachscheibendichtung führen und schwarze Scheibendichtmasse in einer durchgehenden Raupe aufbringen, 2-3 cm unter der oberen Ecke der Dichtung beginnend, um die Ecke, am oberen Rand der Dichtung entlang, um die andere obere Ecke herum und 2-3 cm auf der anderen Seite der Dichtung herunter (siehe Abbildung).
2. Mit einem Lappen, der in Silikonentferner getupft wird, die überschüssige Dichtmasse abwischen.
3. Den für den Wassereinbruch verantwortlichen Fahrzeugbereich austrocknen und anschließend die Spritzprüfung wiederholen.
4. Wenn das Leck dadurch nicht behoben wird, die Dachscheibendichtung rundum völlig abdichten.

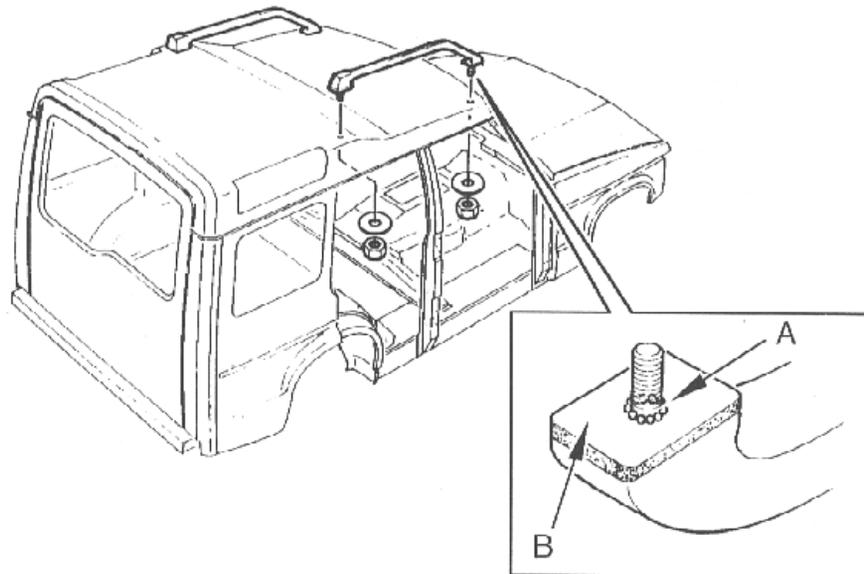
76M2799

- A. Durchgehende Dichtmassenraupe um die Stiftschrauben
- B. Schaumstoffpolster/Unterlegscheibe

**Symptom** Wassereinbruch durch E-Säule/Lautsprecher

3. Unter dem gelösten Himmel die Muttern zur Befestigung der Dachstreben mit Hilfe eines 13-mm-Steckschlüssels mit 22-28 Nm festziehen.
4. Den für den Wassereinbruch verantwortlichen Fahrzeugbereich austrocknen und anschließend die Spritzprüfung wiederholen.

7. Vor der Wiederanbringung des Himmels den für den Wassereinbruch verantwortlichen Fahrzeugbereich austrocknen und anschließend die Spritzprüfung wiederholen.

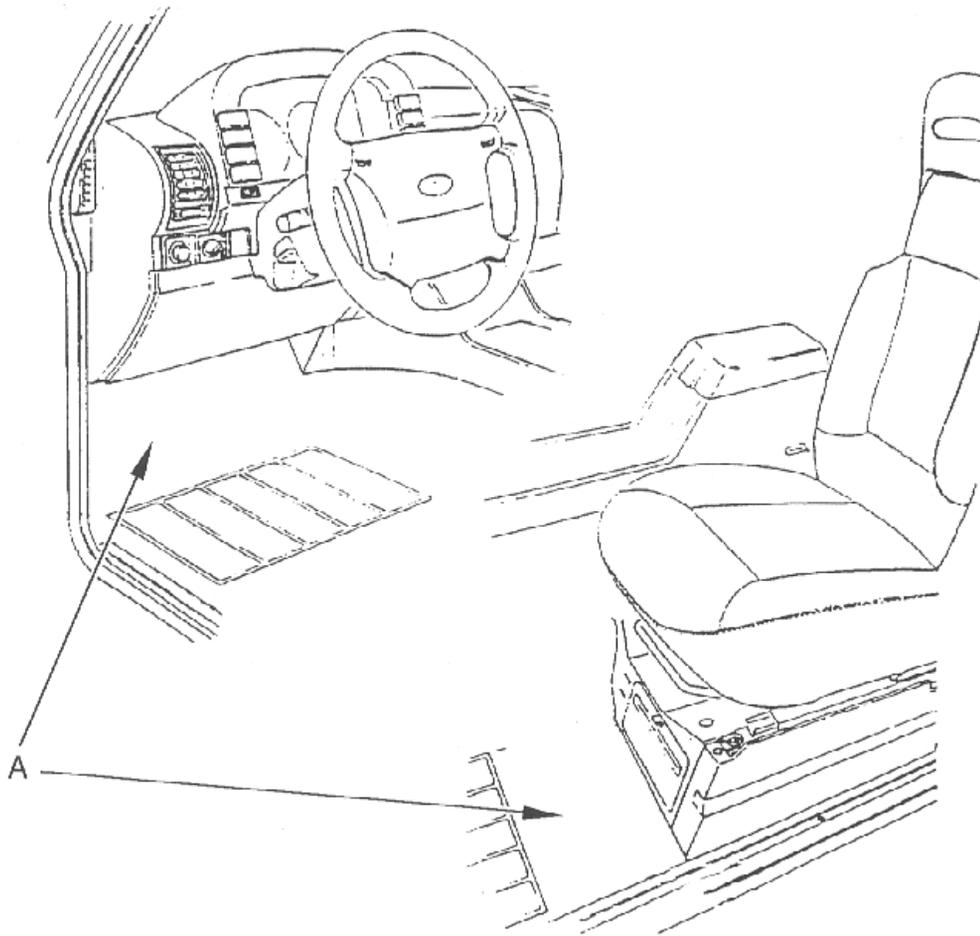
76M2813

### A. Wassereinbruch im Fußraum

1. Türdämmfolien prüfen.
2. A-Blechnaht prüfen/abdichten.
3. Die beiden Bleche von Spritzwand und Ablauföffnung abdichten.
4. Die Bleche hinter den schwarzen Punkten abdichten.
5. Sicherstellen, daß der Feinspachtel an der Spritzwand abgedichtet ist.
6. Hauptkabelbaumtülle abdichten.
7. Innenkotflügelöffnungen abdichten.
8. Spritzwandblindstopfen abdichten.
9. Scheibenwaschdüsenleitung abdichten.
10. Windschutzscheibe abdichten (oben).
11. Windschutzscheibe abdichten (unten).
12. Dachholmnadellöcher und Karosserienähte prüfen und abdichten.
13. Bodennähte am Sitz.
14. Schraubniet.
15. Massebolzen.
16. Bodenstopfen.
17. Türfalz.
18. Wischermotorabschlußblech.
19. Türdichtungen.

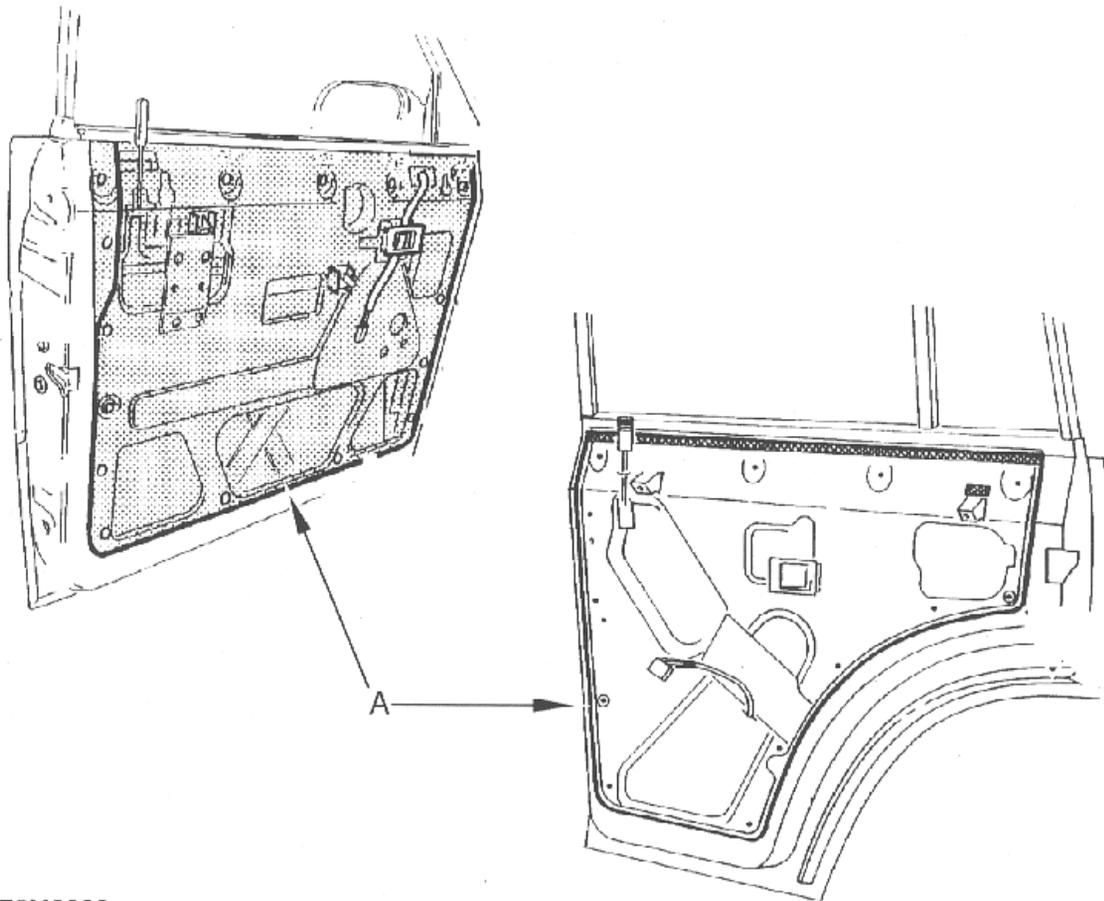
76M2802

**Symptom** Wassereinbruch in den Fußraum

1. Türverkleidung entfernen und Dämmfolie auf Risse und schlechte Abdichtung untersuchen. Risse mit schwarzem 25-mm- Textilband reparieren.
2. Dämmfolie nach Bedarf neu abdichten, wobei darauf zu achten ist, daß zwischen Türhaut und Butyl an der Dämmfolie eine zuverlässige Abdichtung hergestellt wird.
3. Den für den Wassereinbruch verantwortlichen Fahrzeugbereich austrocknen und anschließend die Spritzprüfung wiederholen.

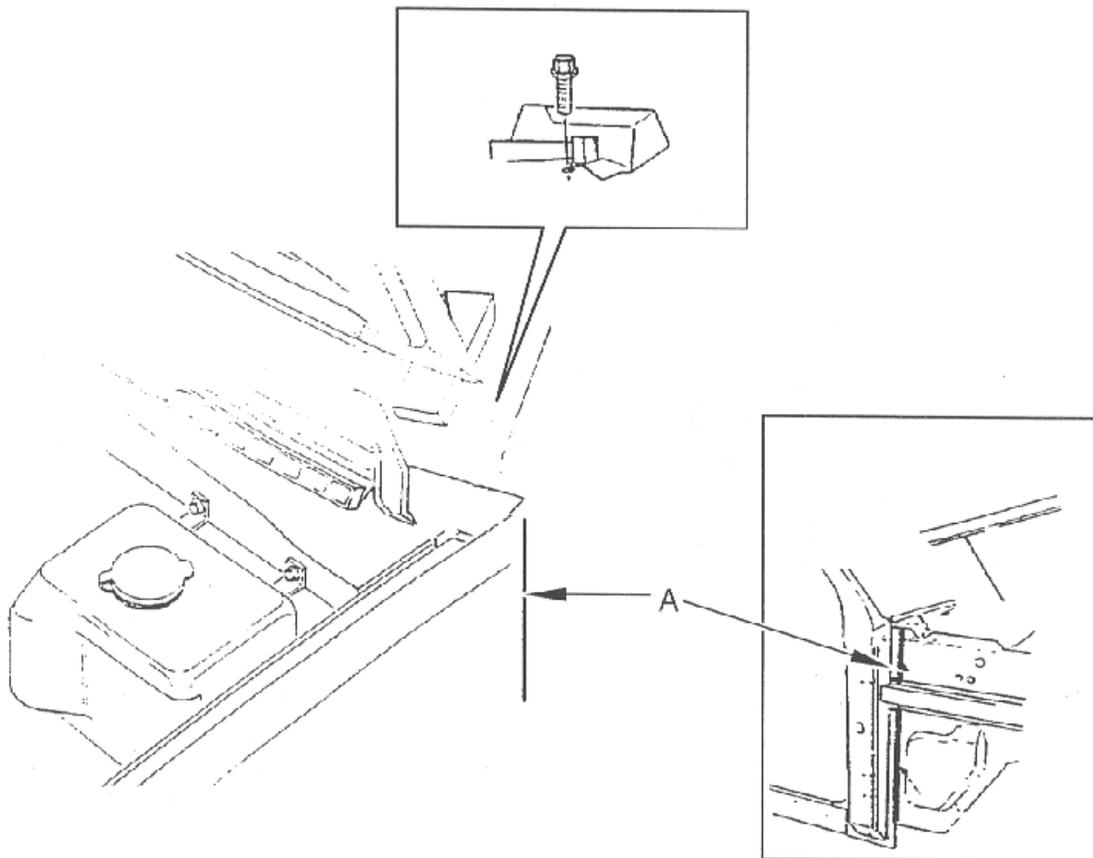
76M2815

### A. Naht

**Symptom** Wassereinbruch in den Fußraum

1. Motorhaube aufstellen und mit der Strebe sicher aufstellen. Motorhaubenscharnier auf der abzudichtenden Seite lösen und mit einem Holzklötzchen verhindern, daß die Motorhaube an die Windschutzscheibe stößt.
2. Luftsammlerabschluß entfernen (1 Stiftschraube), 7-mm-Schraube entfernen, dann wie abgebildet lösen.
3. Zur Abdichtung der ganzen A-Säulennaht schwarze Scheibendichtmasse mit 25-mm-Pinsel aufbringen.
4. Den für den Wassereinbruch verantwortlichen Fahrzeugbereich austrocknen und anschließend die Spritzprüfung wiederholen.

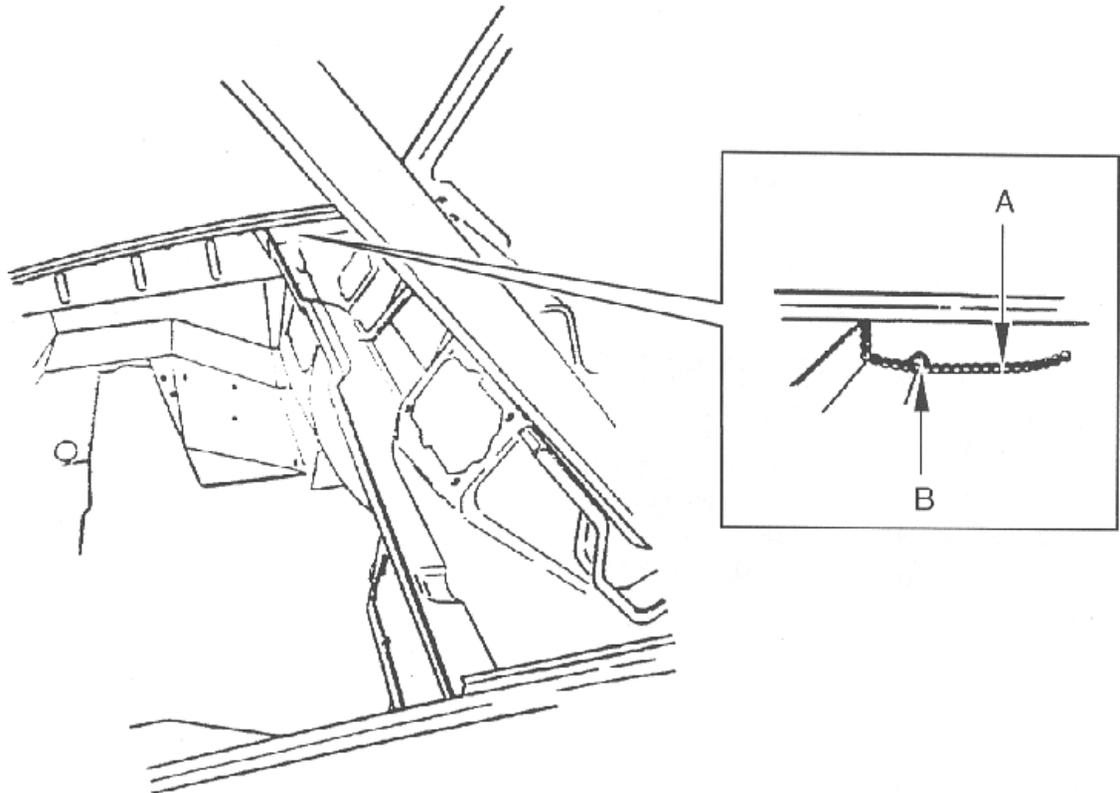
76M2816

- A. Luftsammlerabschlüsse abdichten
- B. Ablauföffnung

2. Den für den Wassereintritt verantwortlichen Fahrzeugbereich austrocknen und anschließend die Spritzprüfung wiederholen.

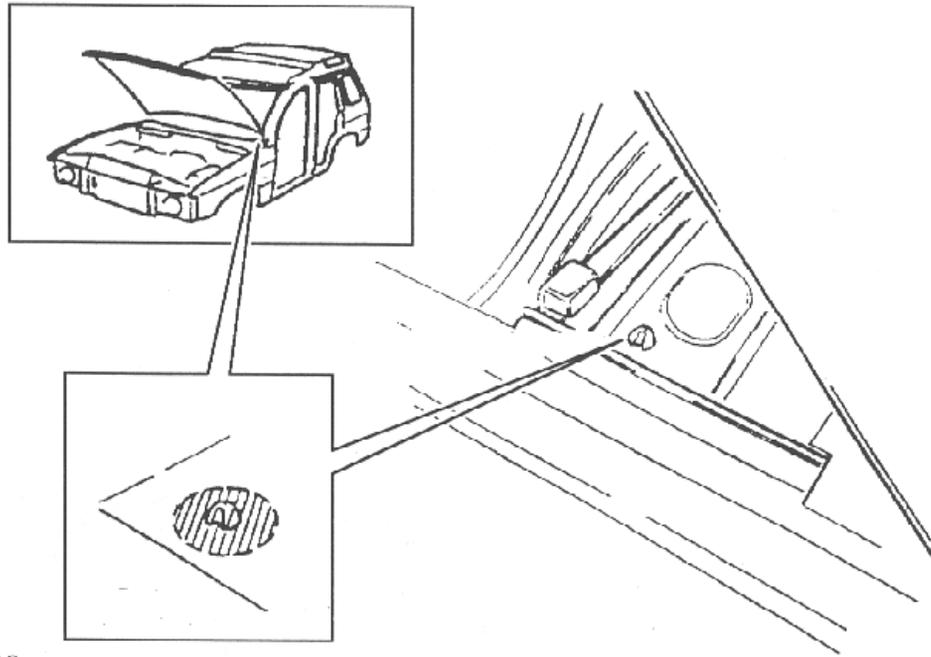
76M2818

**Symptom** Wassereinbruch in den Fußraum**Behebung**

1. Spritzwandfeinspachtel nach unten drücken, um sicherzustellen, daß der Luftsammler richtig abgedichtet wird. Wenn kein Feinspachtel sichtbar ist, schwarze Scheibendichtmasse um den Luftsammlerbolzen aufbringen (siehe Abbildung oben).
2. Den für den Wassereinbruch verantwortlichen Fahrzeugbereich austrocknen und anschließend die Spritzprüfung wiederholen.

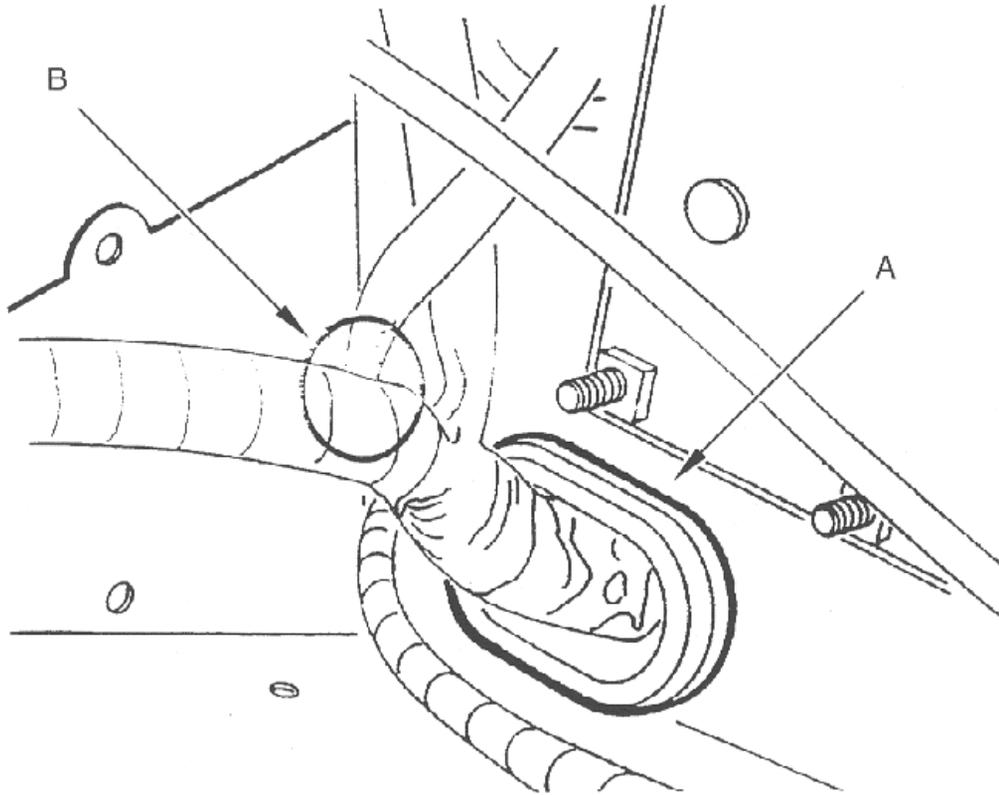
76M2819

- A. Hinter Tülle abdichten
- B. Durchbruch abdichten

1. Die Dichtmassenspritzpistole hinter der Hauptkabelbaumtülle einführen. Schwarze Dichtmasse auf den Falz zwischen Tülle und Spritzwand aufbringen, wobei darauf zu achten ist, daß die Dichtmassenraupe um die Tülle nicht unterbrochen wird ('A' in der Abbildung).
2. Falls Kabel sichtlich in den Kabelbaum eintreten, die Abdichtung an der Stelle vornehmen, wo sie in die Umhüllung münden, um zu verhindern, daß Wasser an den Kabeln in die Umhüllung läuft ('B' in der Abbildung).
3. Den für den Wassereintritt verantwortlichen Fahrzeugbereich austrocknen und anschließend die Spritzprüfung wiederholen.

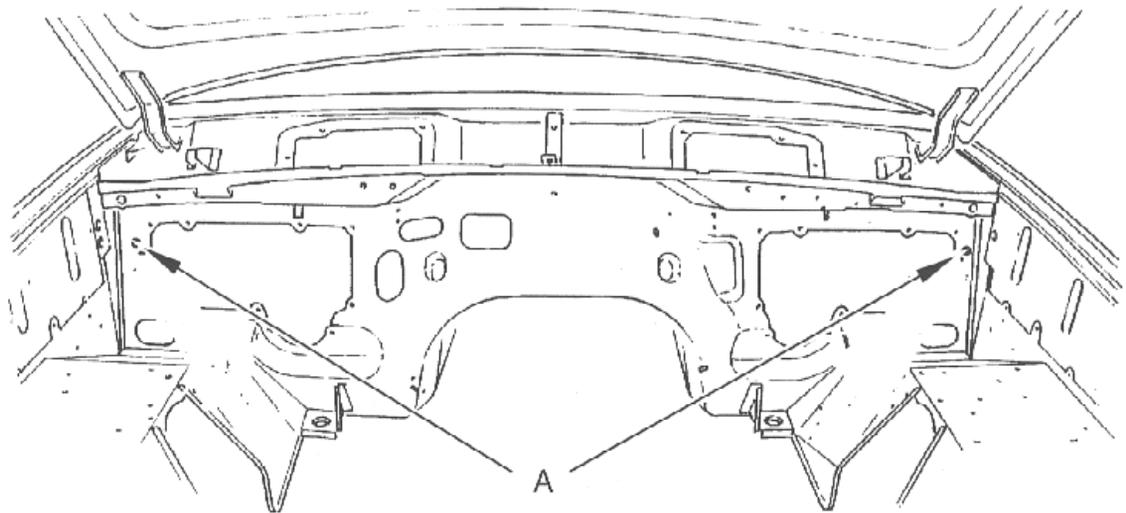
76M2820

**Symptom** Wassereintritt in den Fußraum

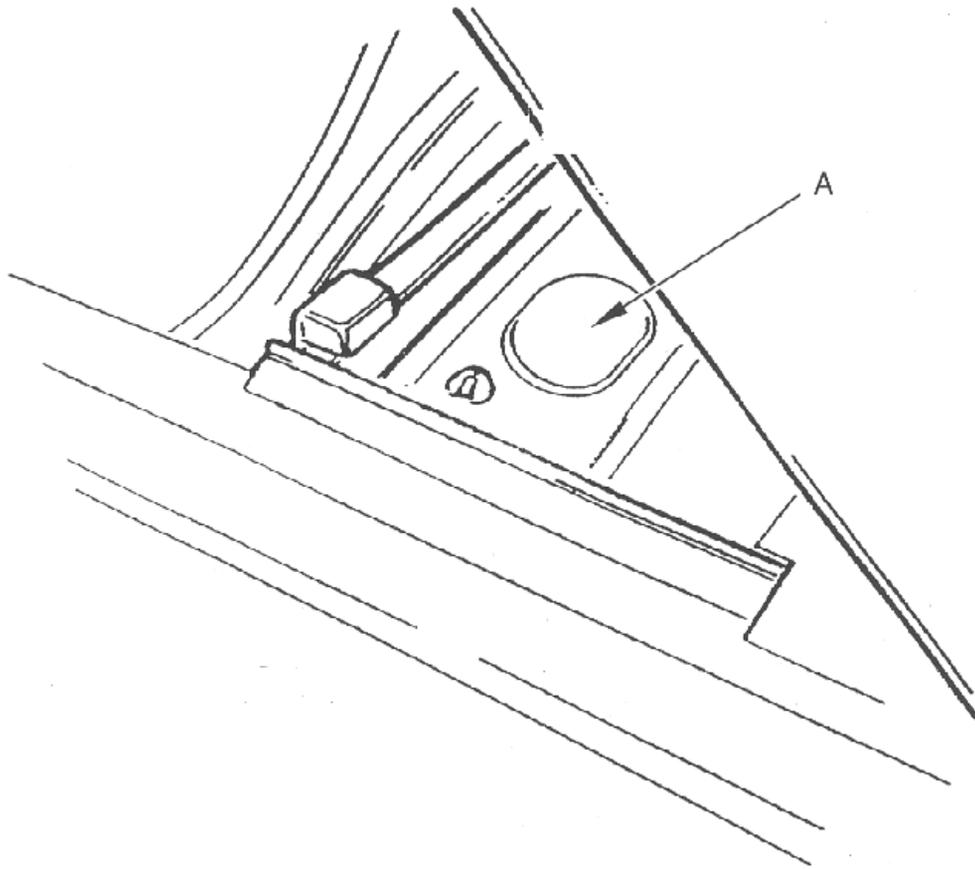
76M2821

A. Blindstopfen

**Symptom** Wassereinbruch in den Fußraum

1. Die Düse der Spritzpistole unter den Spritzwandblindstopfen führen und Dichtmasse um den Stopfen herum in einer durchgehenden Raupe aufbringen.
2. Mit einem Lappen, der in Silikonentferner getupft wird, die überschüssige Dichtmasse abwischen.
3. Den für den Wassereinbruch verantwortlichen Fahrzeugbereich austrocknen und anschließend die Spritzprüfung wiederholen.
