# DISCOVERY

## WATER INGRESS MANUAL

## **REPARATURHANDBUCH FÜR WASSEREINBRÜCHE**

Dieses Handbuch versteht sich im Zusammenhang  
mit dem Bulletin Technik 76/18/97 für  
Garantiereparaturen.

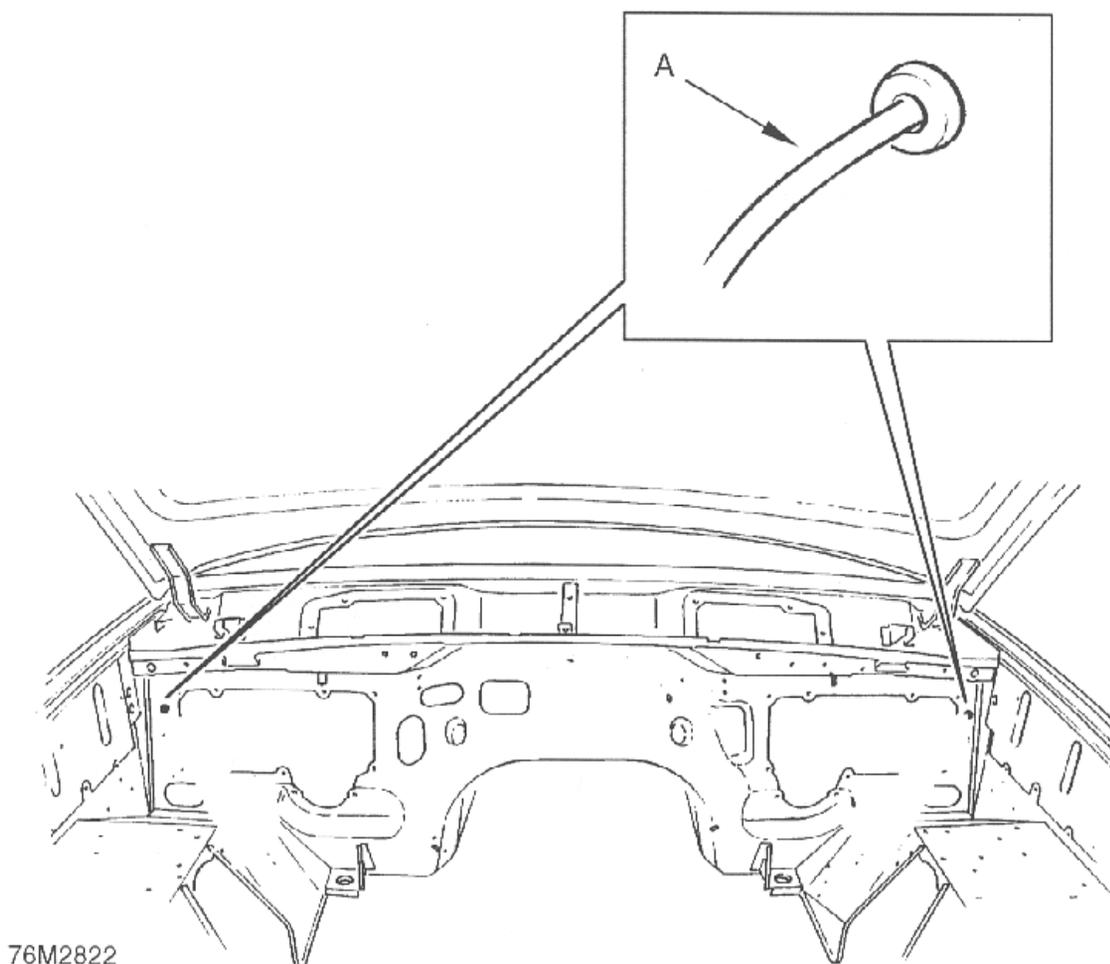
76M2822

### A. Scheibenwaschdüsenleitung

**Symptom** Wassereinbruch in den Fußraum

1. Die Düse der Spritzpistole unter die Scheibenwaschdüsenleitungstülle führen und Dichtmasse zwischen Tülle und Spritzwand aufbringen.
2. Den für den Wassereinbruch verantwortlichen Fahrzeugbereich austrocknen und anschließend die Spritzprüfung wiederholen.

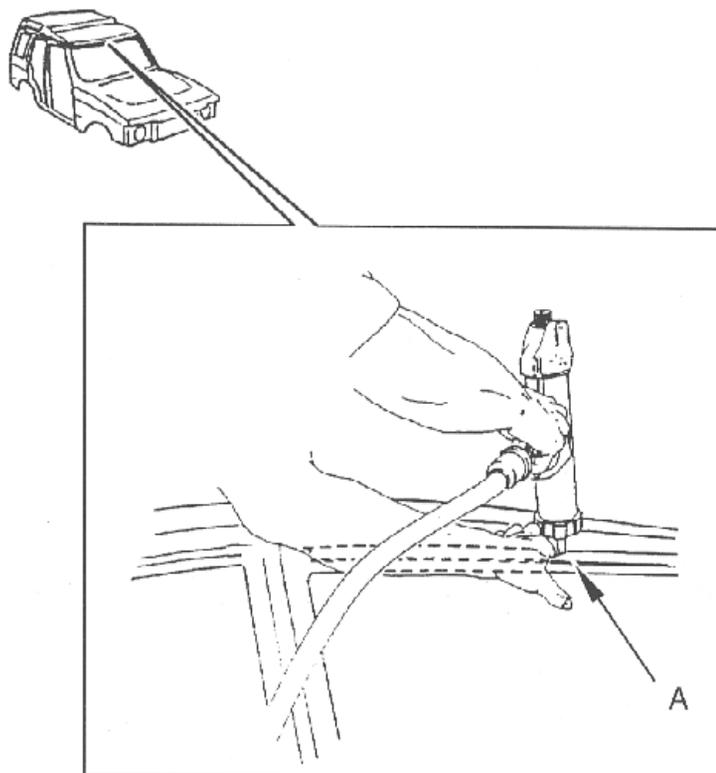
76M2823

A. Mittellinie

**Symptom** Wassereinbruch in den Fußraum

1. Die Düse in der Mitte unter den äußeren oberen Rand der Windschutzscheibendichtung führen und schwarze Scheibendichtmasse in einer durchgehenden Raupe aufbringen, von der Mitte erst zur oberen linken Ecke und dann zur oberen rechten Ecke.
2. Mit einem Lappen, der in Silikon entfernter getupft wird, die überschüssige Dichtmasse abwischen.
3. Den für den Wassereinbruch verantwortlichen Fahrzeugbereich austrocknen und anschließend die Spritzprüfung wiederholen.

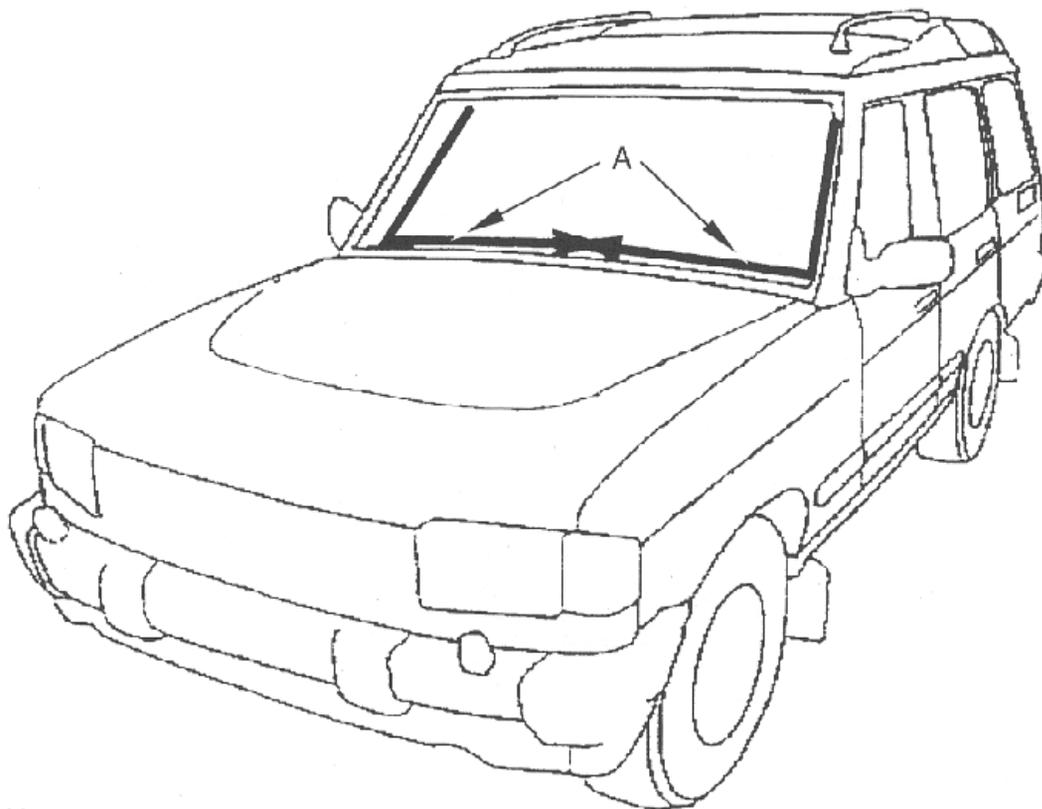
76M2824

**A.** Application of windscreen sealant**Symptom** Wassereintritt in den Fußraum**Behebung**

1. Die Düse mit Scheibendichtmasse in der Mitte unter den inneren Rand der Windschutzscheibendichtung führen. Eine durchgehende Raupe von der Mitte zur linken Ecke aufbringen. Ebenso rechts vorgehen.
2. Mit einem Lappen, der in Silikon entfernter getupft wird, die überschüssige Dichtmasse abwischen.
3. Den für den Wassereintritt verantwortlichen Fahrzeugbereich austrocknen und anschließend die Spritzprüfung wiederholen.

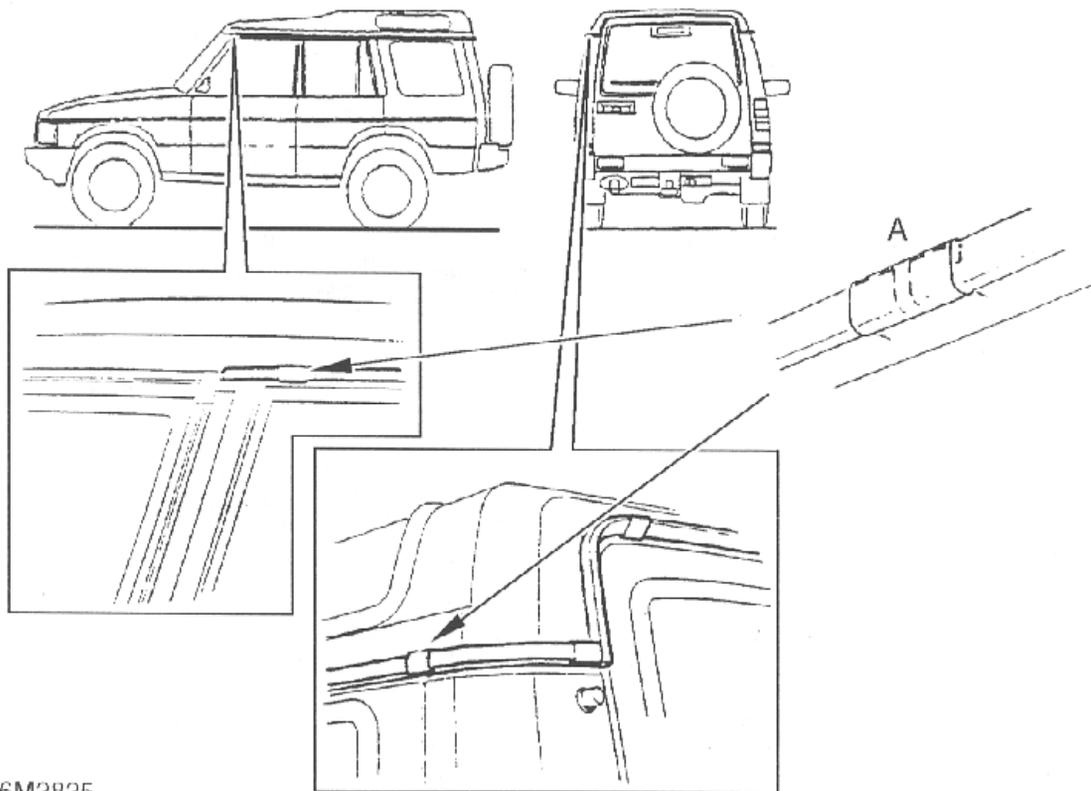
76M2825

### A. PU-Band an Nähten

**Symptom** Wassereinbruch in den Fußraum.

1. Dachholm entfernen und Bereich um das PU-Klebeband mit weißer Dichtmasse abdichten.
2. Mit einem Lappen, der in Silikonentferner getupft wird, die überschüssige Dichtmasse abwischen.
3. Am Dachholm entlang auf Nadellöcher prüfen. Nadellöcher mit weißer Dichtmasse füllen, aushärten lassen, beischleifen und Lack nachbessern.
4. Dachholm wieder montieren.
5. Den für den Wassereinbruch verantwortlichen Fahrzeugbereich austrocknen und anschließend die Spritzprüfung wiederholen.

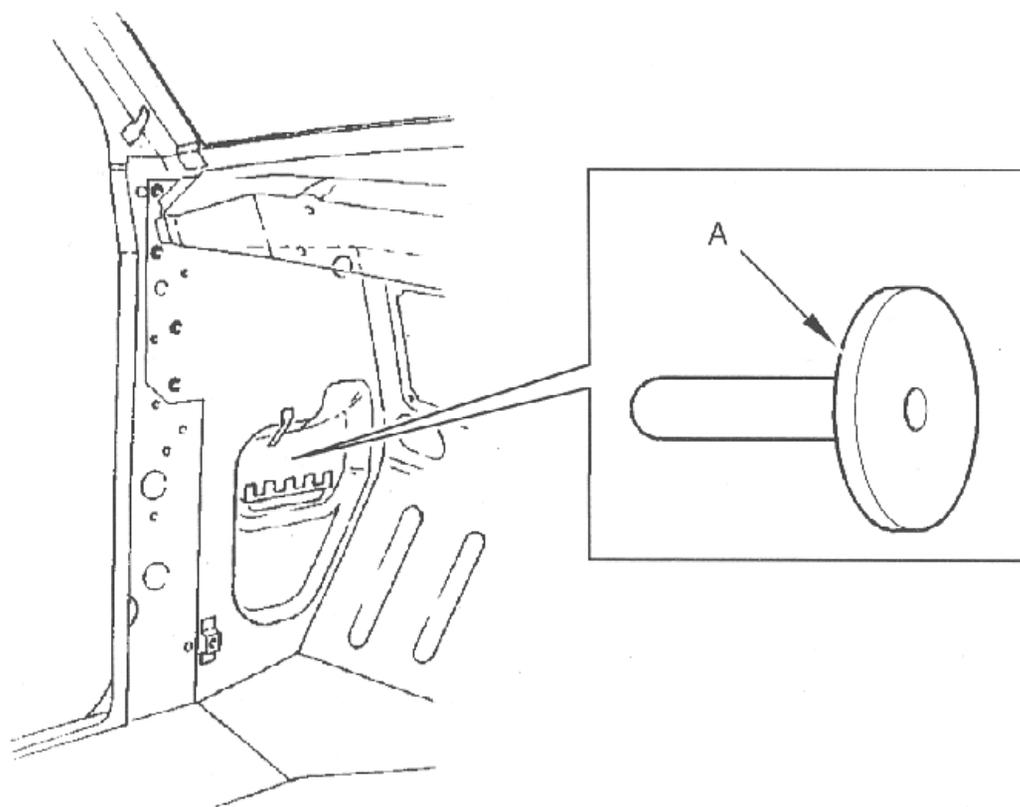
76M2827

### A. Schraubniet

**Symptom** Wassereinbruch in den Fußraum an der linken Fußraumverkleidung.

1. Die beiden Zierclips an der linken Fußraumverkleidung entfernen und die Verkleidung abnehmen.
2. Mit Hilfe eines geeigneten Werkzeugs den oberen Schraubniet entfernen, der eingerissen sein oder ein Loch aufweisen dürfte.
3. Den Schraubniet austauschen und die Fußraumverkleidung wieder montieren.
4. Den für den Wassereinbruch verantwortlichen Fahrzeugbereich austrocknen und anschließend die Spritzprüfung wiederholen.

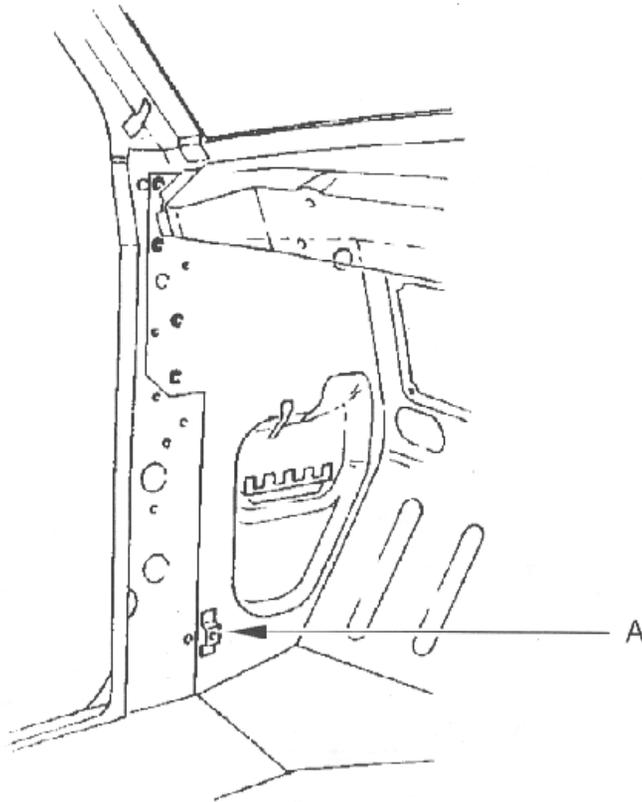
76M2828

A. Zierclip

**Symptom** Wassereinbruch in den Fußraum

1. Die beiden Zierclips an der linken Fußraumverkleidung entfernen und die Verkleidung abnehmen.
2. Unteren Zierclip der Fußraumverkleidung mit härtender Dichtmasse abdichten.
3. Den für den Wassereinbruch verantwortlichen Fahrzeugbereich austrocknen und anschließend die Spritzprüfung wiederholen, bevor die Fußraumverkleidung wieder eingebaut wird.

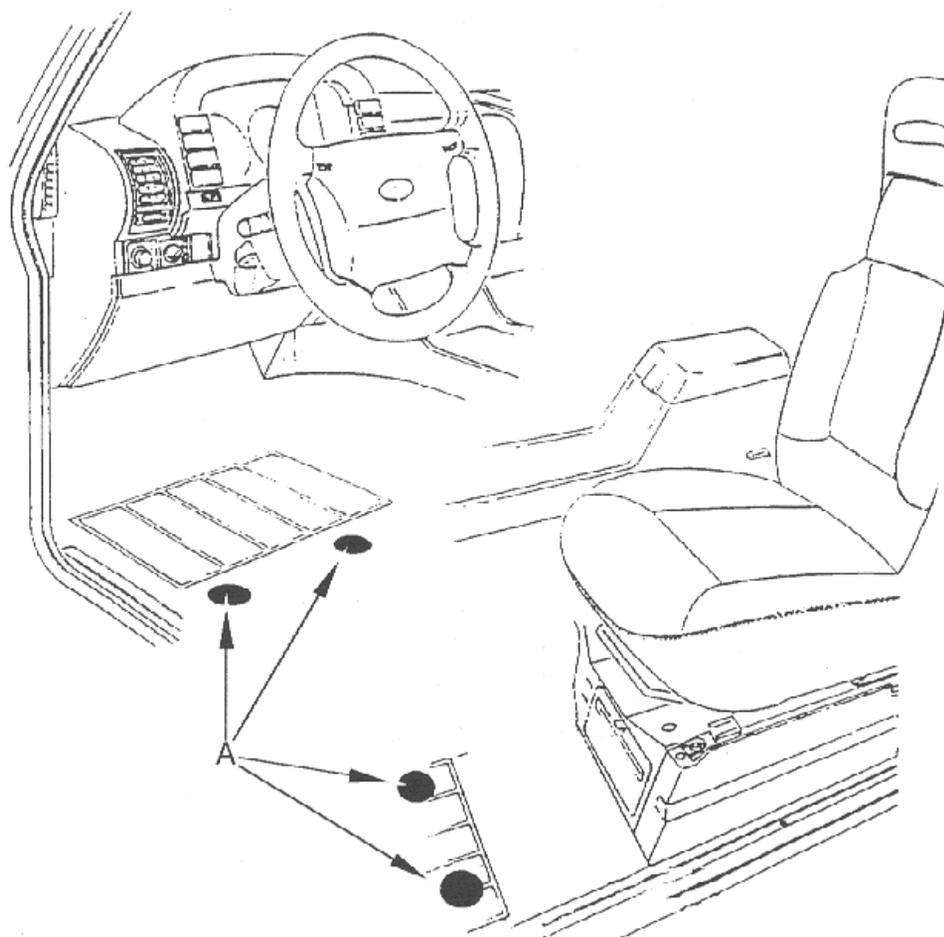
76M2829

### A. Bodenstopfen

1. Trittleiste entfernen und Teppich aufschlagen. Kontrollieren, daß die Bodenstopfen richtig montiert und nicht beschädigt sind.
2. Beschädigte oder fehlerhafte Stopfen austauschen bzw. unbeschädigte Stopfen mit schwarzer Dichtmasse abdichten.
3. Den für den Wassereintritt verantwortlichen Fahrzeugbereich austrocknen und anschließend die Spritzprüfung wiederholen, bevor Teppich und Trittleiste wiedergebracht werden.

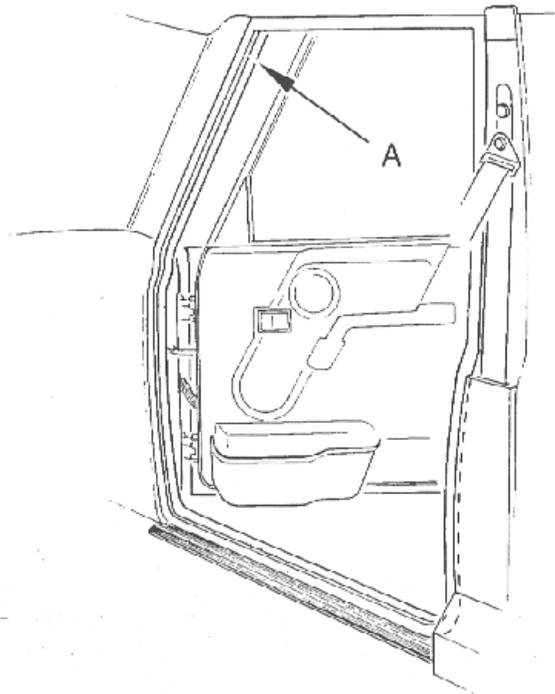
76M2830

A. Naht

**Symptom** Wassereinbruch in den Fußraum**Behebung**

1. A-Säulenverkleidung lösen und Hochtöneranschlüsse trennen.
2. Den für den Wassereinbruch verantwortlichen Fahrzeugbereich austrocknen und anschließend die Spritzprüfung wiederholen, um die Stelle genau zu ermitteln.
3. Türdichtung lösen und Falz richten/reparieren, um Knicke, Verformungen oder Punktschweißgrate zu entfernen.
4. Die Naht zwischen A-Säulenfalz und Dachfalz mit schwarzer Dichtmasse füllen.
5. Etwaige Lackschäden reparieren.
6. Schwarzes 25-mm-Textilband auf die Naht kleben und Türdichtung wiederanbringen.
7. Den für den Wassereinbruch verantwortlichen Fahrzeugbereich austrocknen und anschließend die Spritzprüfung wiederholen, um sicherzustellen, daß das Leck abgedichtet ist, bevor die A-Säulenverkleidung wiedergebracht wird.

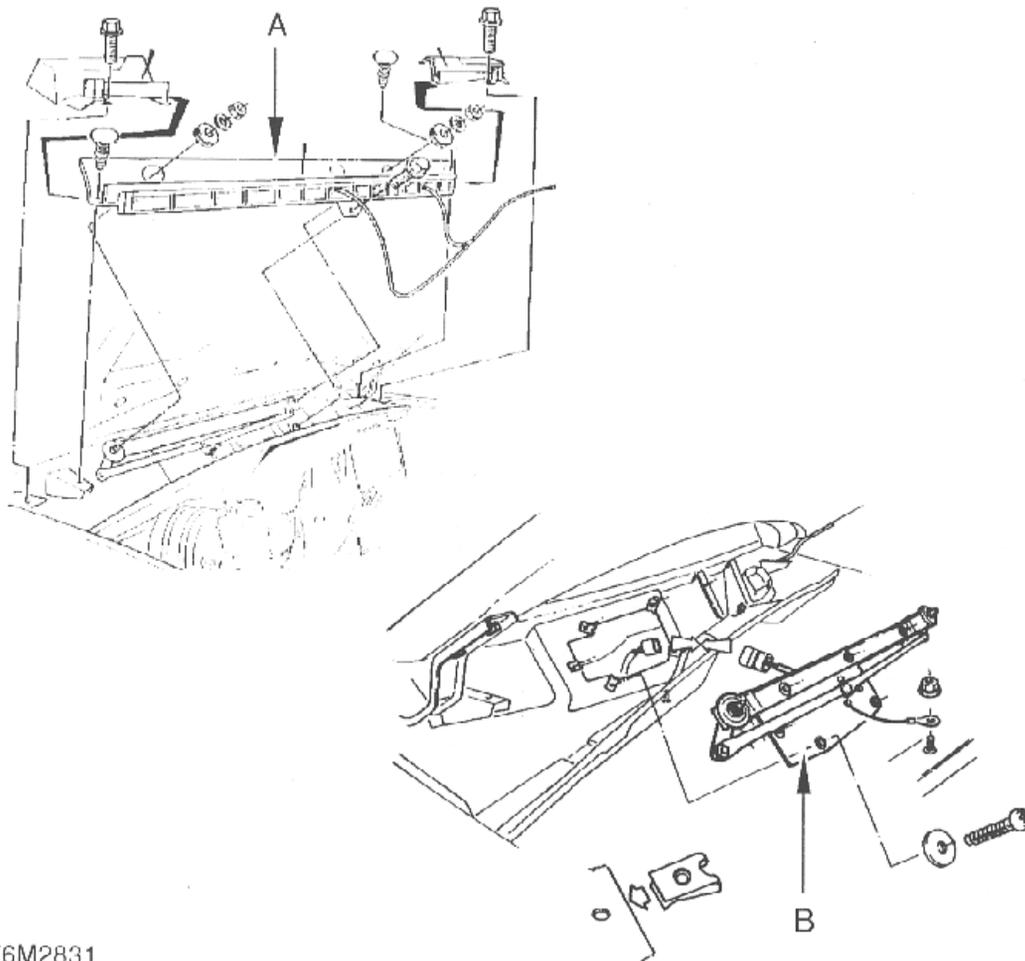
76M2831

- A. Luftsammlergruppe
- B. Wischerabschlußblech

**Symptom** Wassereinbruch in den Fußraum

1. Luftsammlerabschlüsse entfernen (1 Stiftschraube, dann lösen).
2. Scheibenwischerarme entfernen (je 1 Schraube).
3. Luftsammler entfernen (2 Stiftschrauben und 1 Schraube).
4. Wischerabschlußblech entfernen (5 Schrauben und 1 Masseholzen) und unter dem Abschlußblech Haftklebstoff aufbringen.
5. Abschlußblech montieren.
6. Mit einem Lappen, der in Silikonentferner getupft wird, die überschüssige Dichtmasse abwischen.
7. Abschlußblech am Luftsammler mit härtender, schwarzer Dichtmasse abdichten und Luftsammler, Abschlußkappen und Wischerblätter montieren.
8. Den für den Wassereinbruch verantwortlichen Fahrzeugbereich austrocknen und anschließend die Spritzprüfung wiederholen.

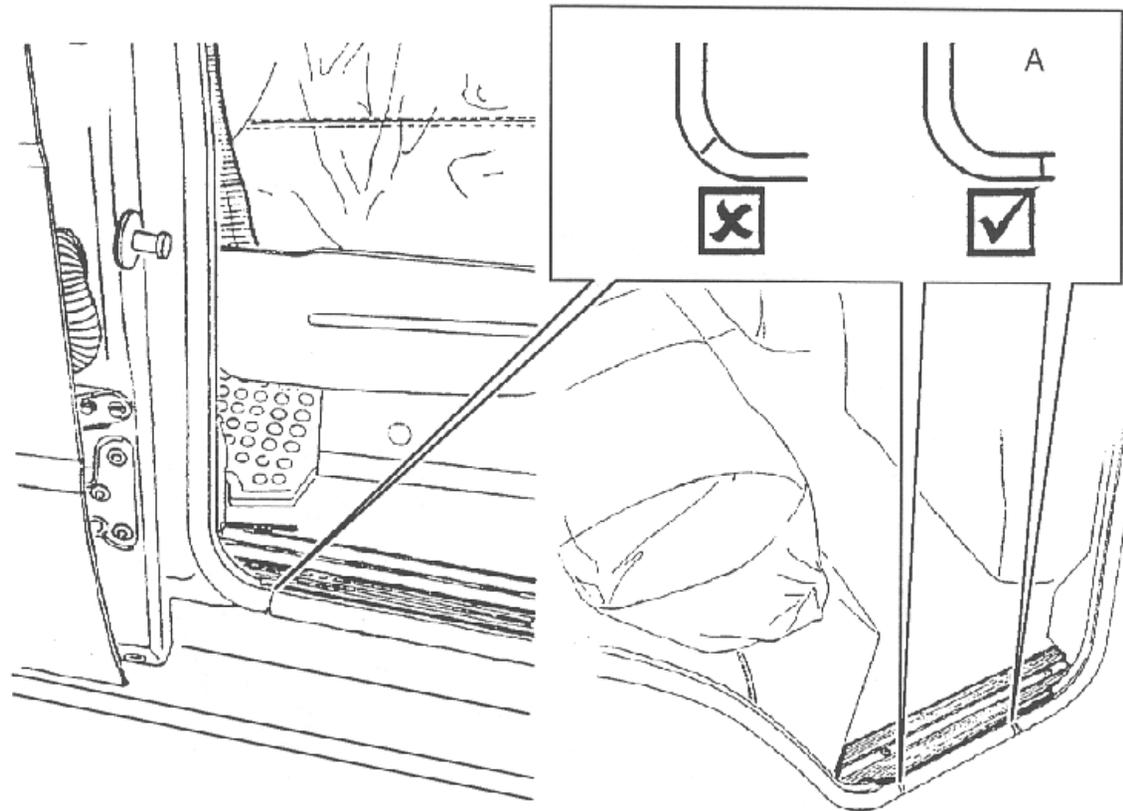
76M2832

- A. Dichtungsausschnitte gehören an den unteren Falz, nicht an die Rundung

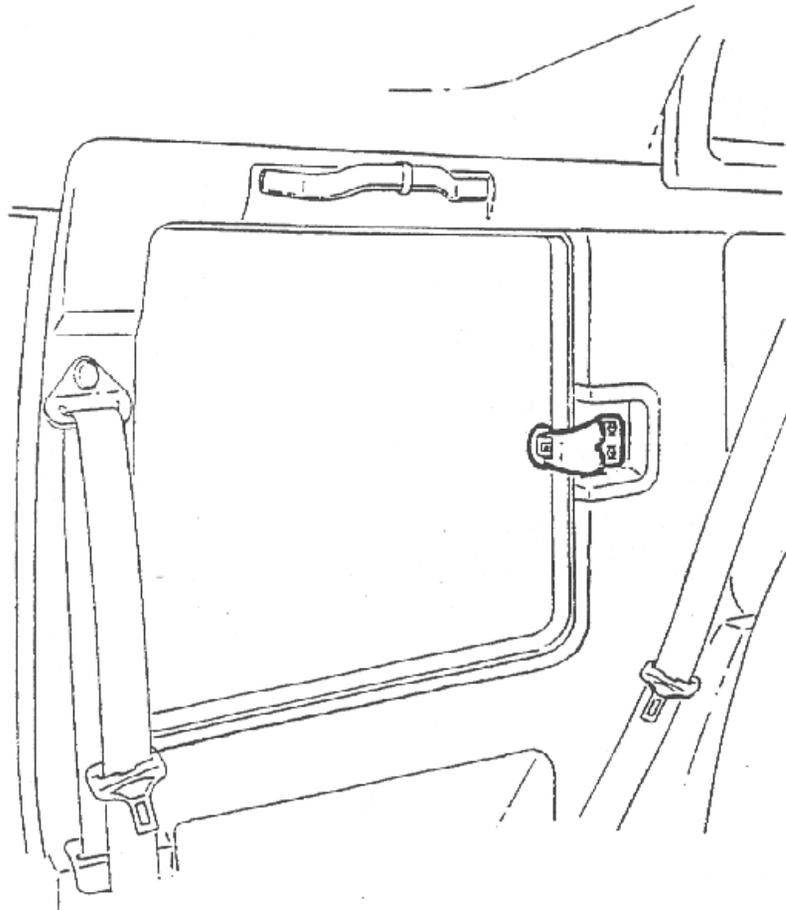
76M2833

**Symptom** Wassereinbruch durch den Seitenfensterausschnitt beim Dreitürer.

Für den Wassereinbruch durch den Seitenfensterausschnitt gibt es drei mögliche Ursachen:

1. Wassereinbruch durch die B/C-Säulenverschweißung am Dach
2. Wassereinbruch zwischen Seitenfensterscheibe und Dichtung (dabei sammelt sich Wasser über der inneren Seitenscheibendichtung an).
3. Wassereinbruch unter der Dichtung (dabei läuft Wasser an der Innenverkleidung herunter auf den Teppich).

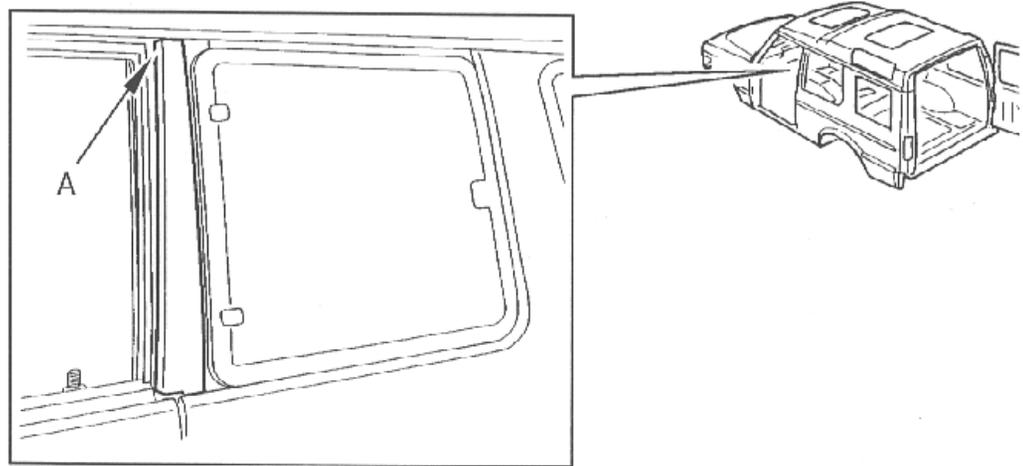
76M2834

A. Verschweißung

**Symptom** Wassereinbruch an der B/C-Säule.

1. B/C-Säulenverschweißung mit härtender, schwarzer Dichtmasse abdichten. Aushärten lassen und Lack nachbessern.
2. Den für den Wassereinbruch verantwortlichen Fahrzeugbereich austrocknen und anschließend die Spritzprüfung wiederholen.

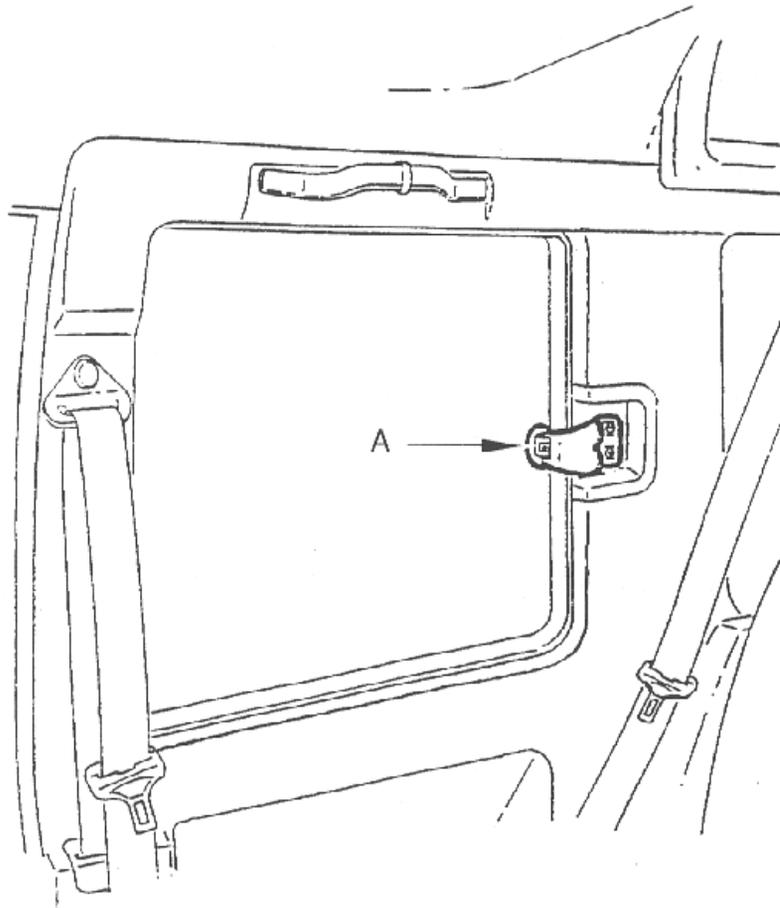
76M2835

- A. Spannhalter einstellen, um den Druck auf die Dichtung zu verstärken

1. Kontrollieren, ob die Scharnierhalter sicher an der B-Säule befestigt sind, indem man gegen die Seitenscheibe drückt und auf Scheibenbewegungen achtet.
2. Wenn die Scharniere nicht sicher befestigt sind, die Verkleidung entfernen (siehe nächste Seite).
3. Die Nieten aus den Scharnieren bohren und die Scharniere neu vernieten.
4. Verkleidung wiedereinbauen.
5. Den für den Wassereinbruch verantwortlichen Fahrzeugbereich austrocknen und anschließend die Spritzprüfung wiederholen.
6. Wenn die Scharniere sicher befestigt sind, die 3 Schrauben am Spannhalter des Seitenfensters lösen. Mit der offenen Hand den Spannhalter nach hinten klopfen und die 3 Schrauben wieder festziehen. Dadurch wird für eine festere Auflage der Scheibe an der Dichtung gesorgt.
7. Den für den Wassereinbruch verantwortlichen Fahrzeugbereich austrocknen und anschließend die Spritzprüfung wiederholen.

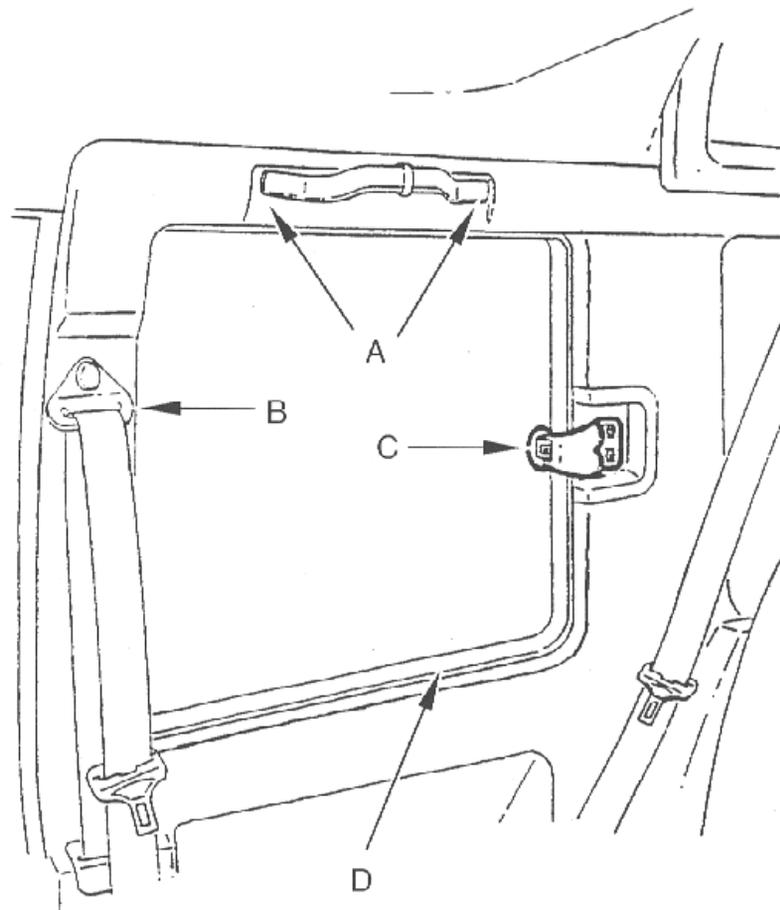
76M2875

- A. Kappen abnehmen und 4 Schrauben vom Haltegriff entfernen
- B. Sicherheitsgurtverankerung lösen
- C. Fensterspannhalter lösen
- D. Falz richten und Scheibendichtung austauschen

6. Durch Sichtprüfung die Wassereinbrucheinstelle ermitteln.
7. Seitenscheibendichtung entfernen und Knicke und Verformungen am Dichtungsfalz reparieren.

8. Etwaige Punktschweißgrate abfeilen.
9. Etwaige Lackschäden im Falzbereich reparieren, um Korrosion zu verhindern.
10. Eine neue Seitenscheibendichtung montieren, wobei darauf zu achten ist, daß die Seitenscheibe rundum fest an der Dichtung aufliegt (siehe vorherige Seite).

11. Den für den Wassereinbruch verantwortlichen Fahrzeugbereich austrocknen und anschließend die Spritzprüfung wiederholen.
